CONCOURS PHOTO AQC  
ÉVITER LES DÉSORDRES. APPRENDRE PAR L'IMAGE!

**PALMARÈS 2025**  
**CATÉGORIE ÉTUDIANT**

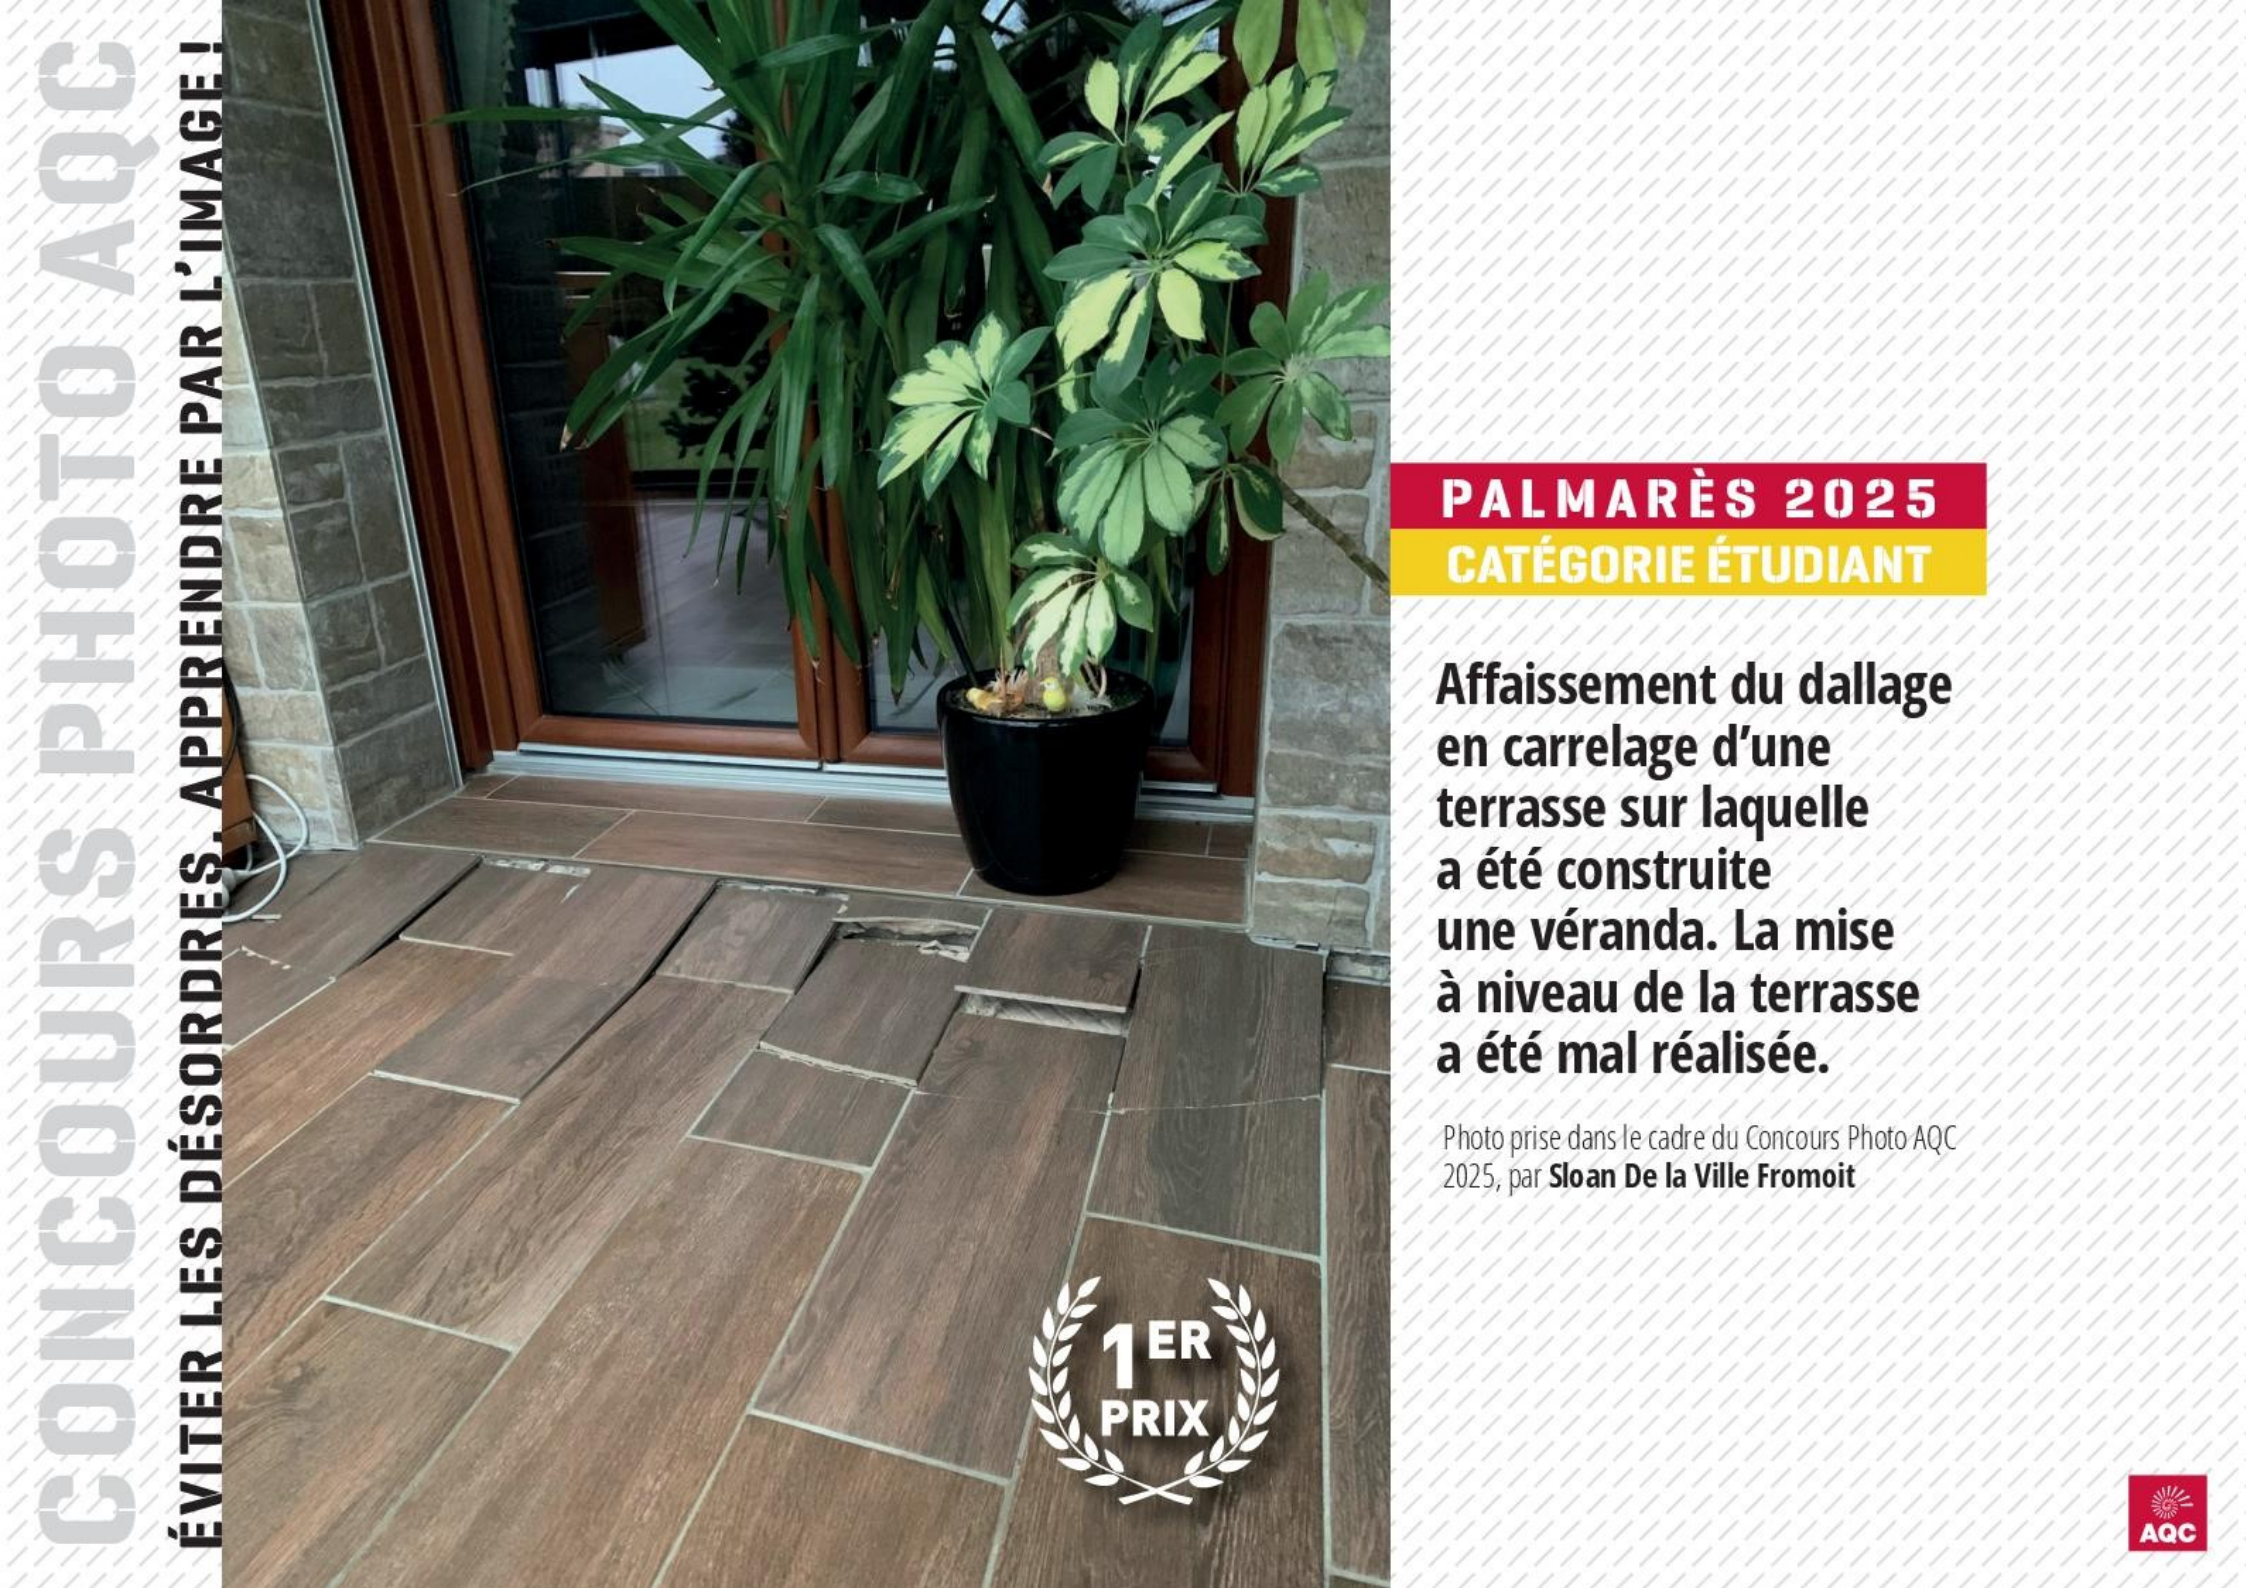
**Affaissement du dallage  
en carrelage d'une  
terrasse sur laquelle  
a été construite  
une véranda. La mise  
à niveau de la terrasse  
a été mal réalisée.**

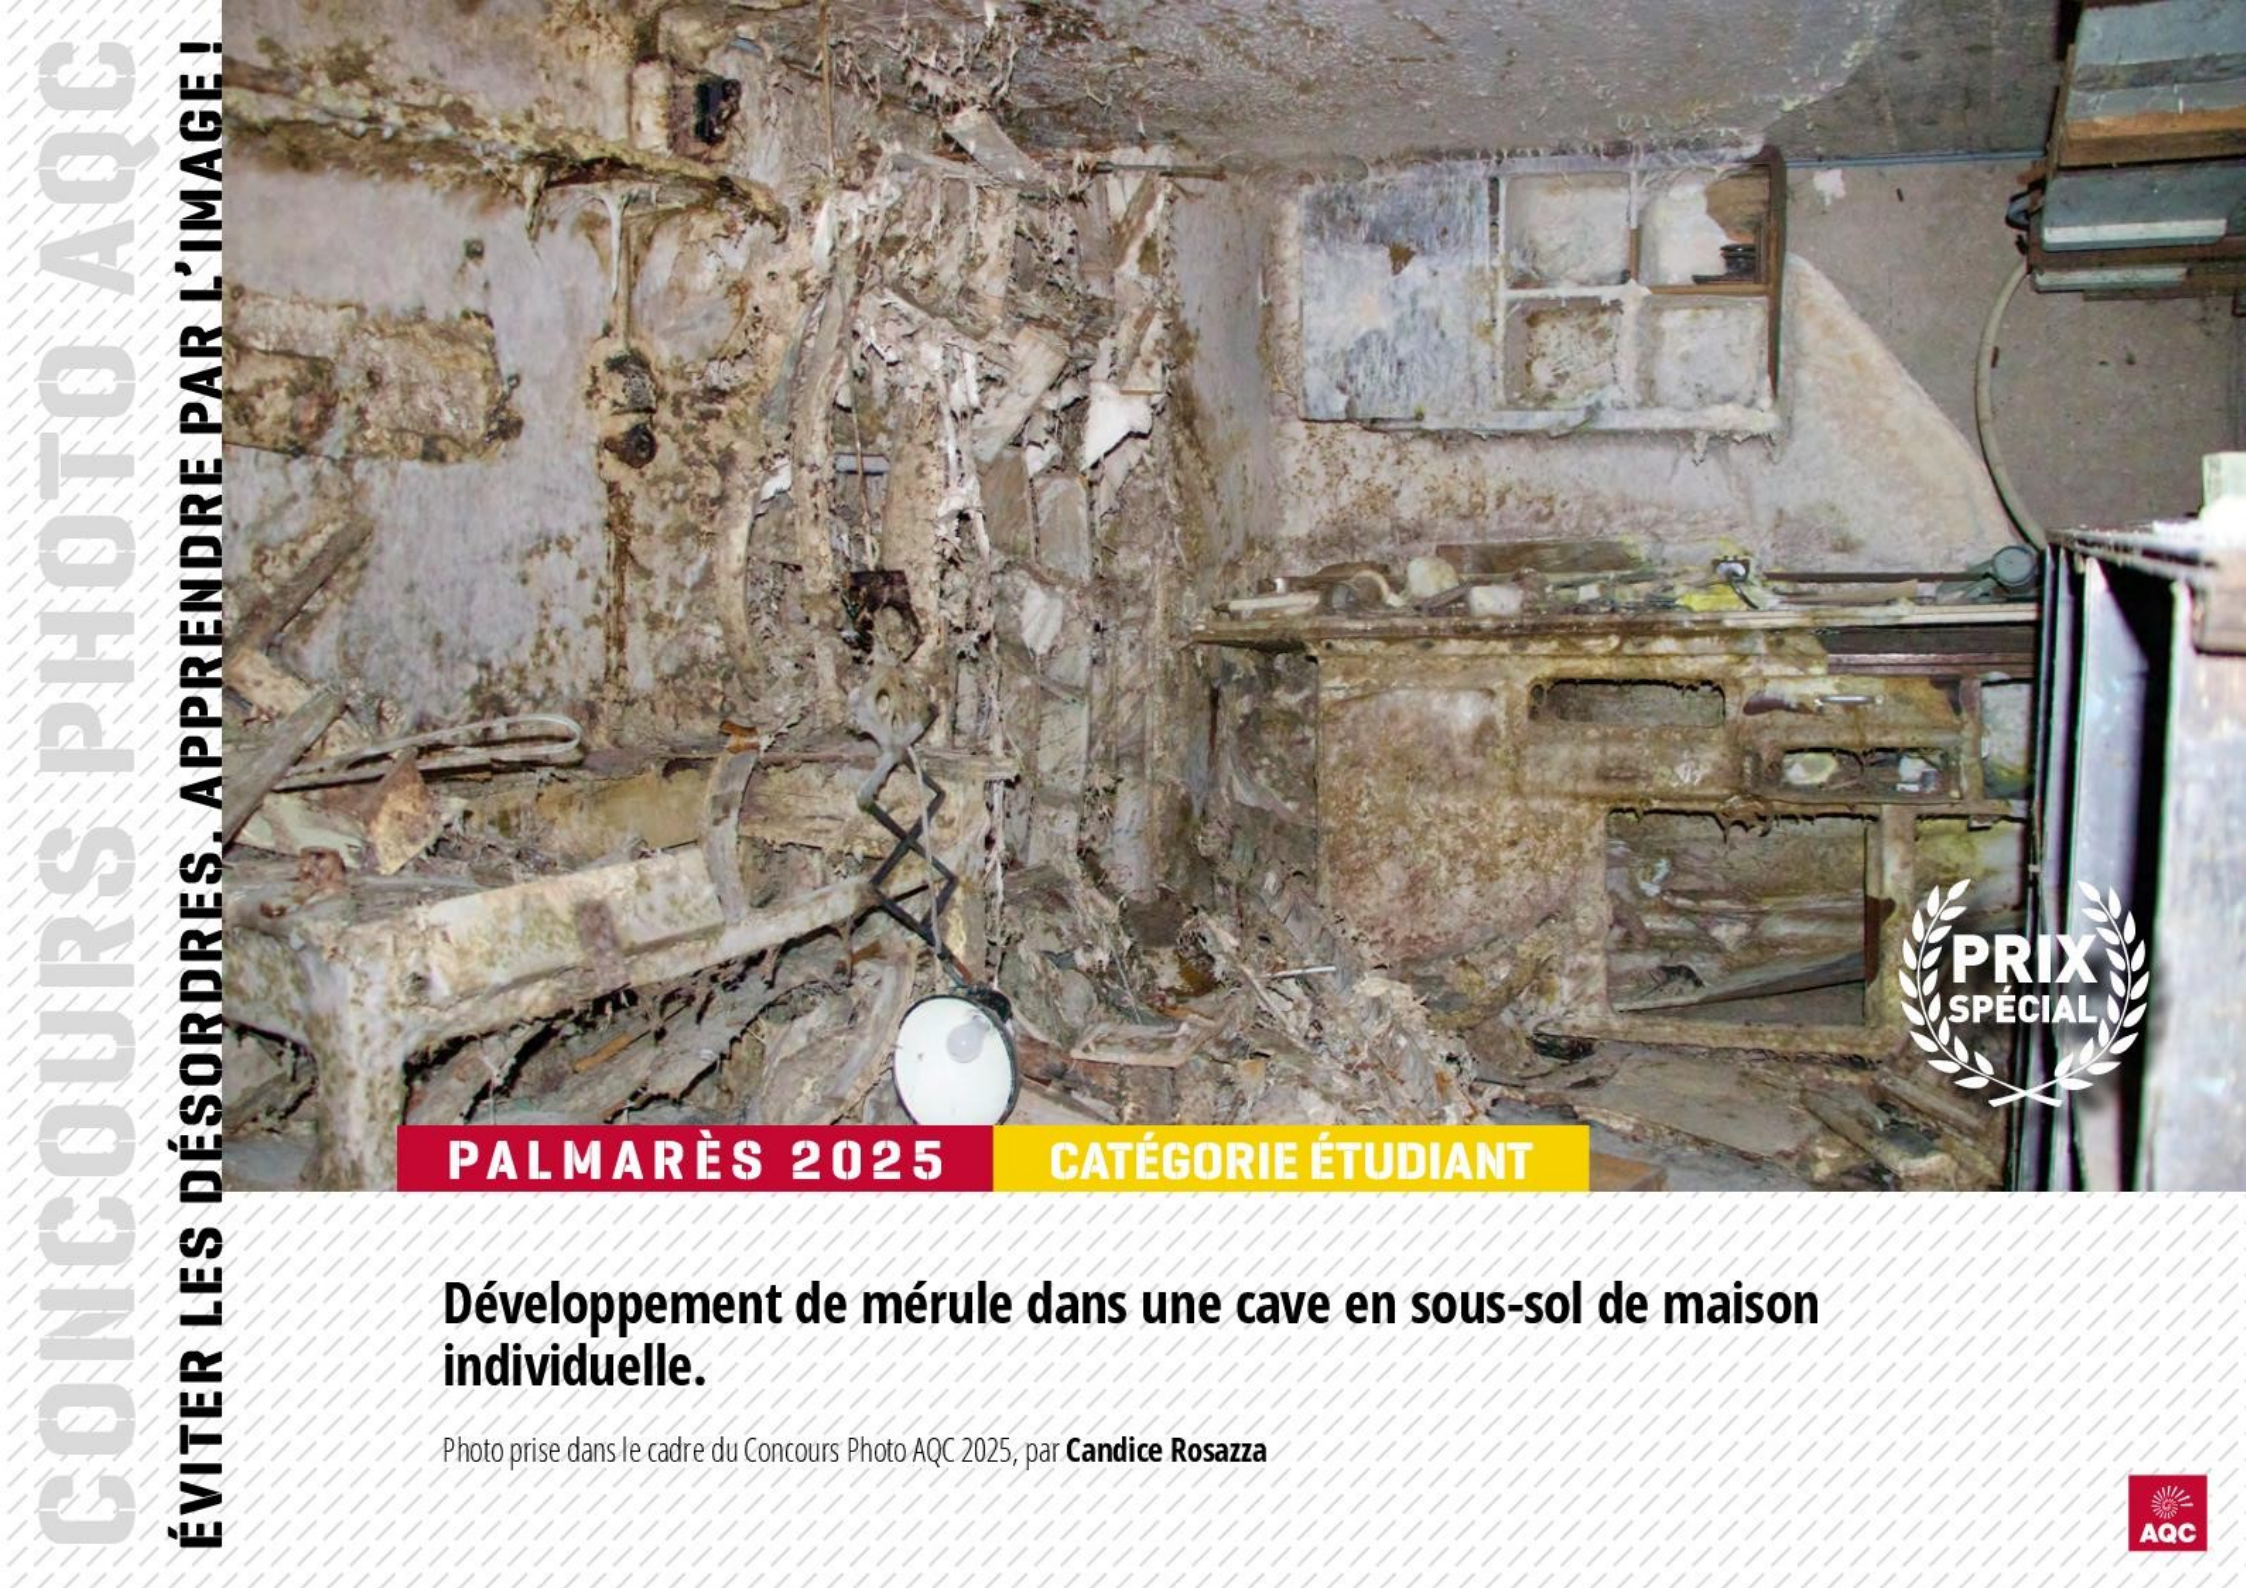
**Développement de mérule dans une cave en sous-sol de maison individuelle.**

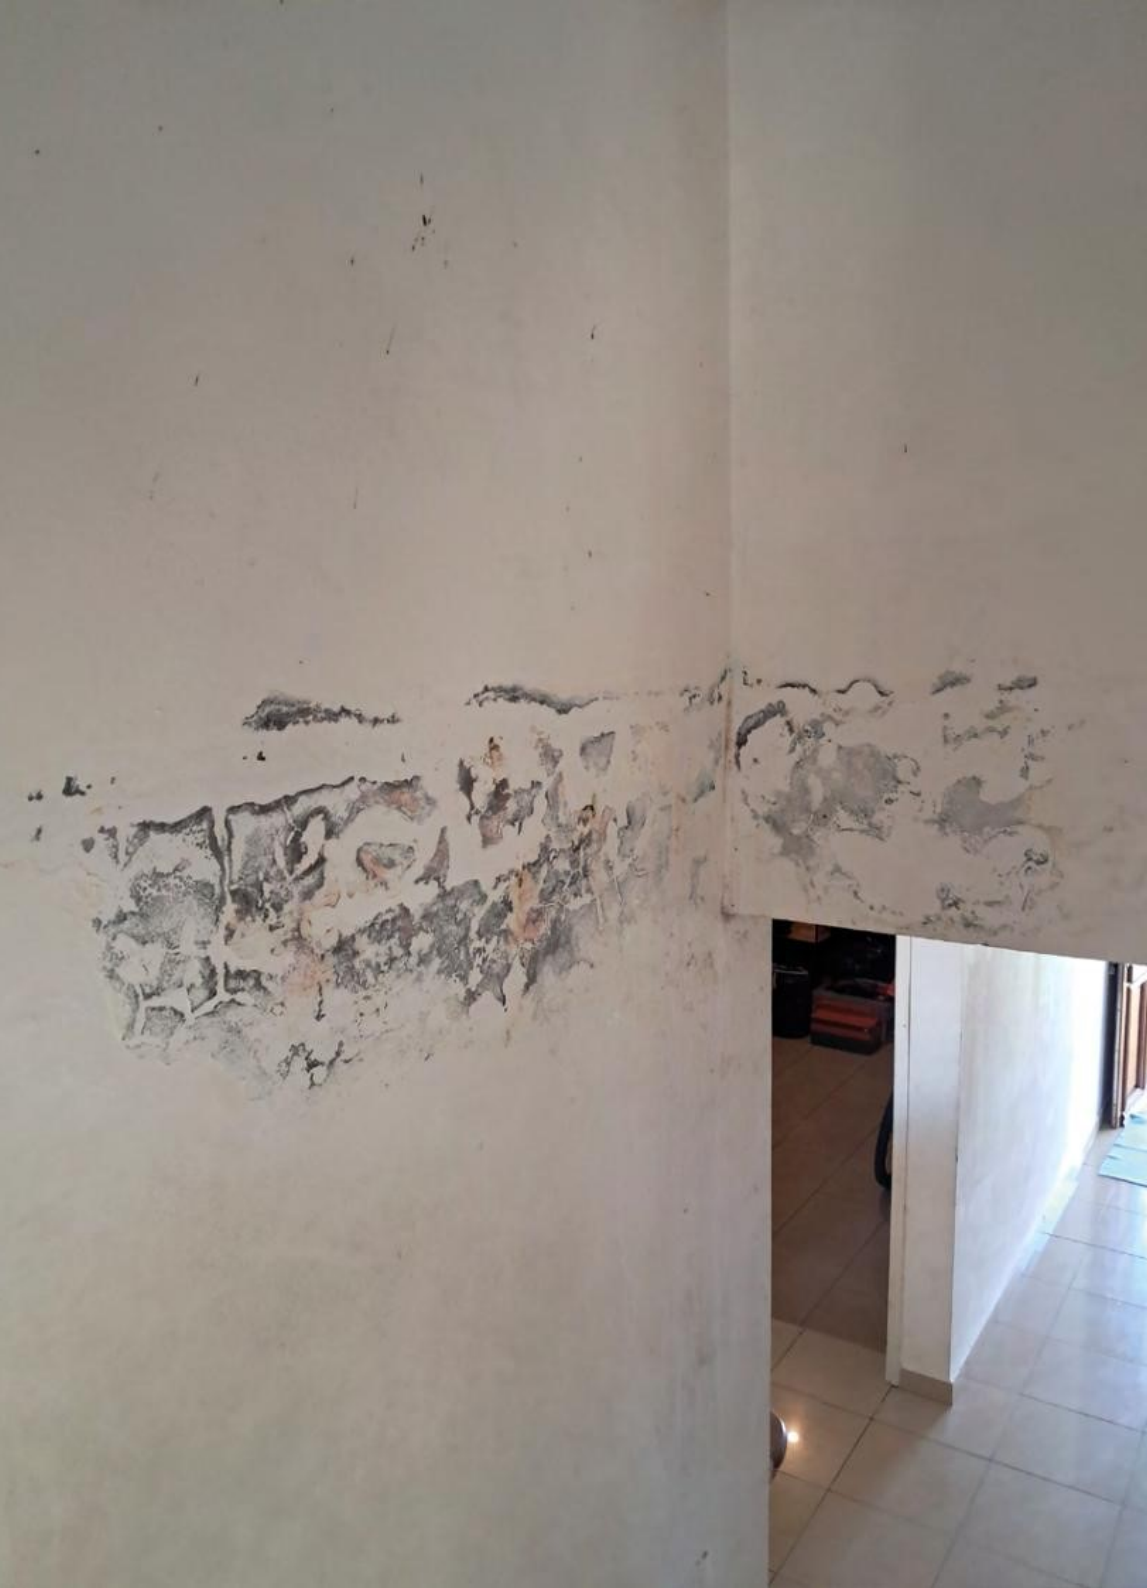
**Infiltrations d'eau  
dans un mur adjacent  
à la salle de bain.**

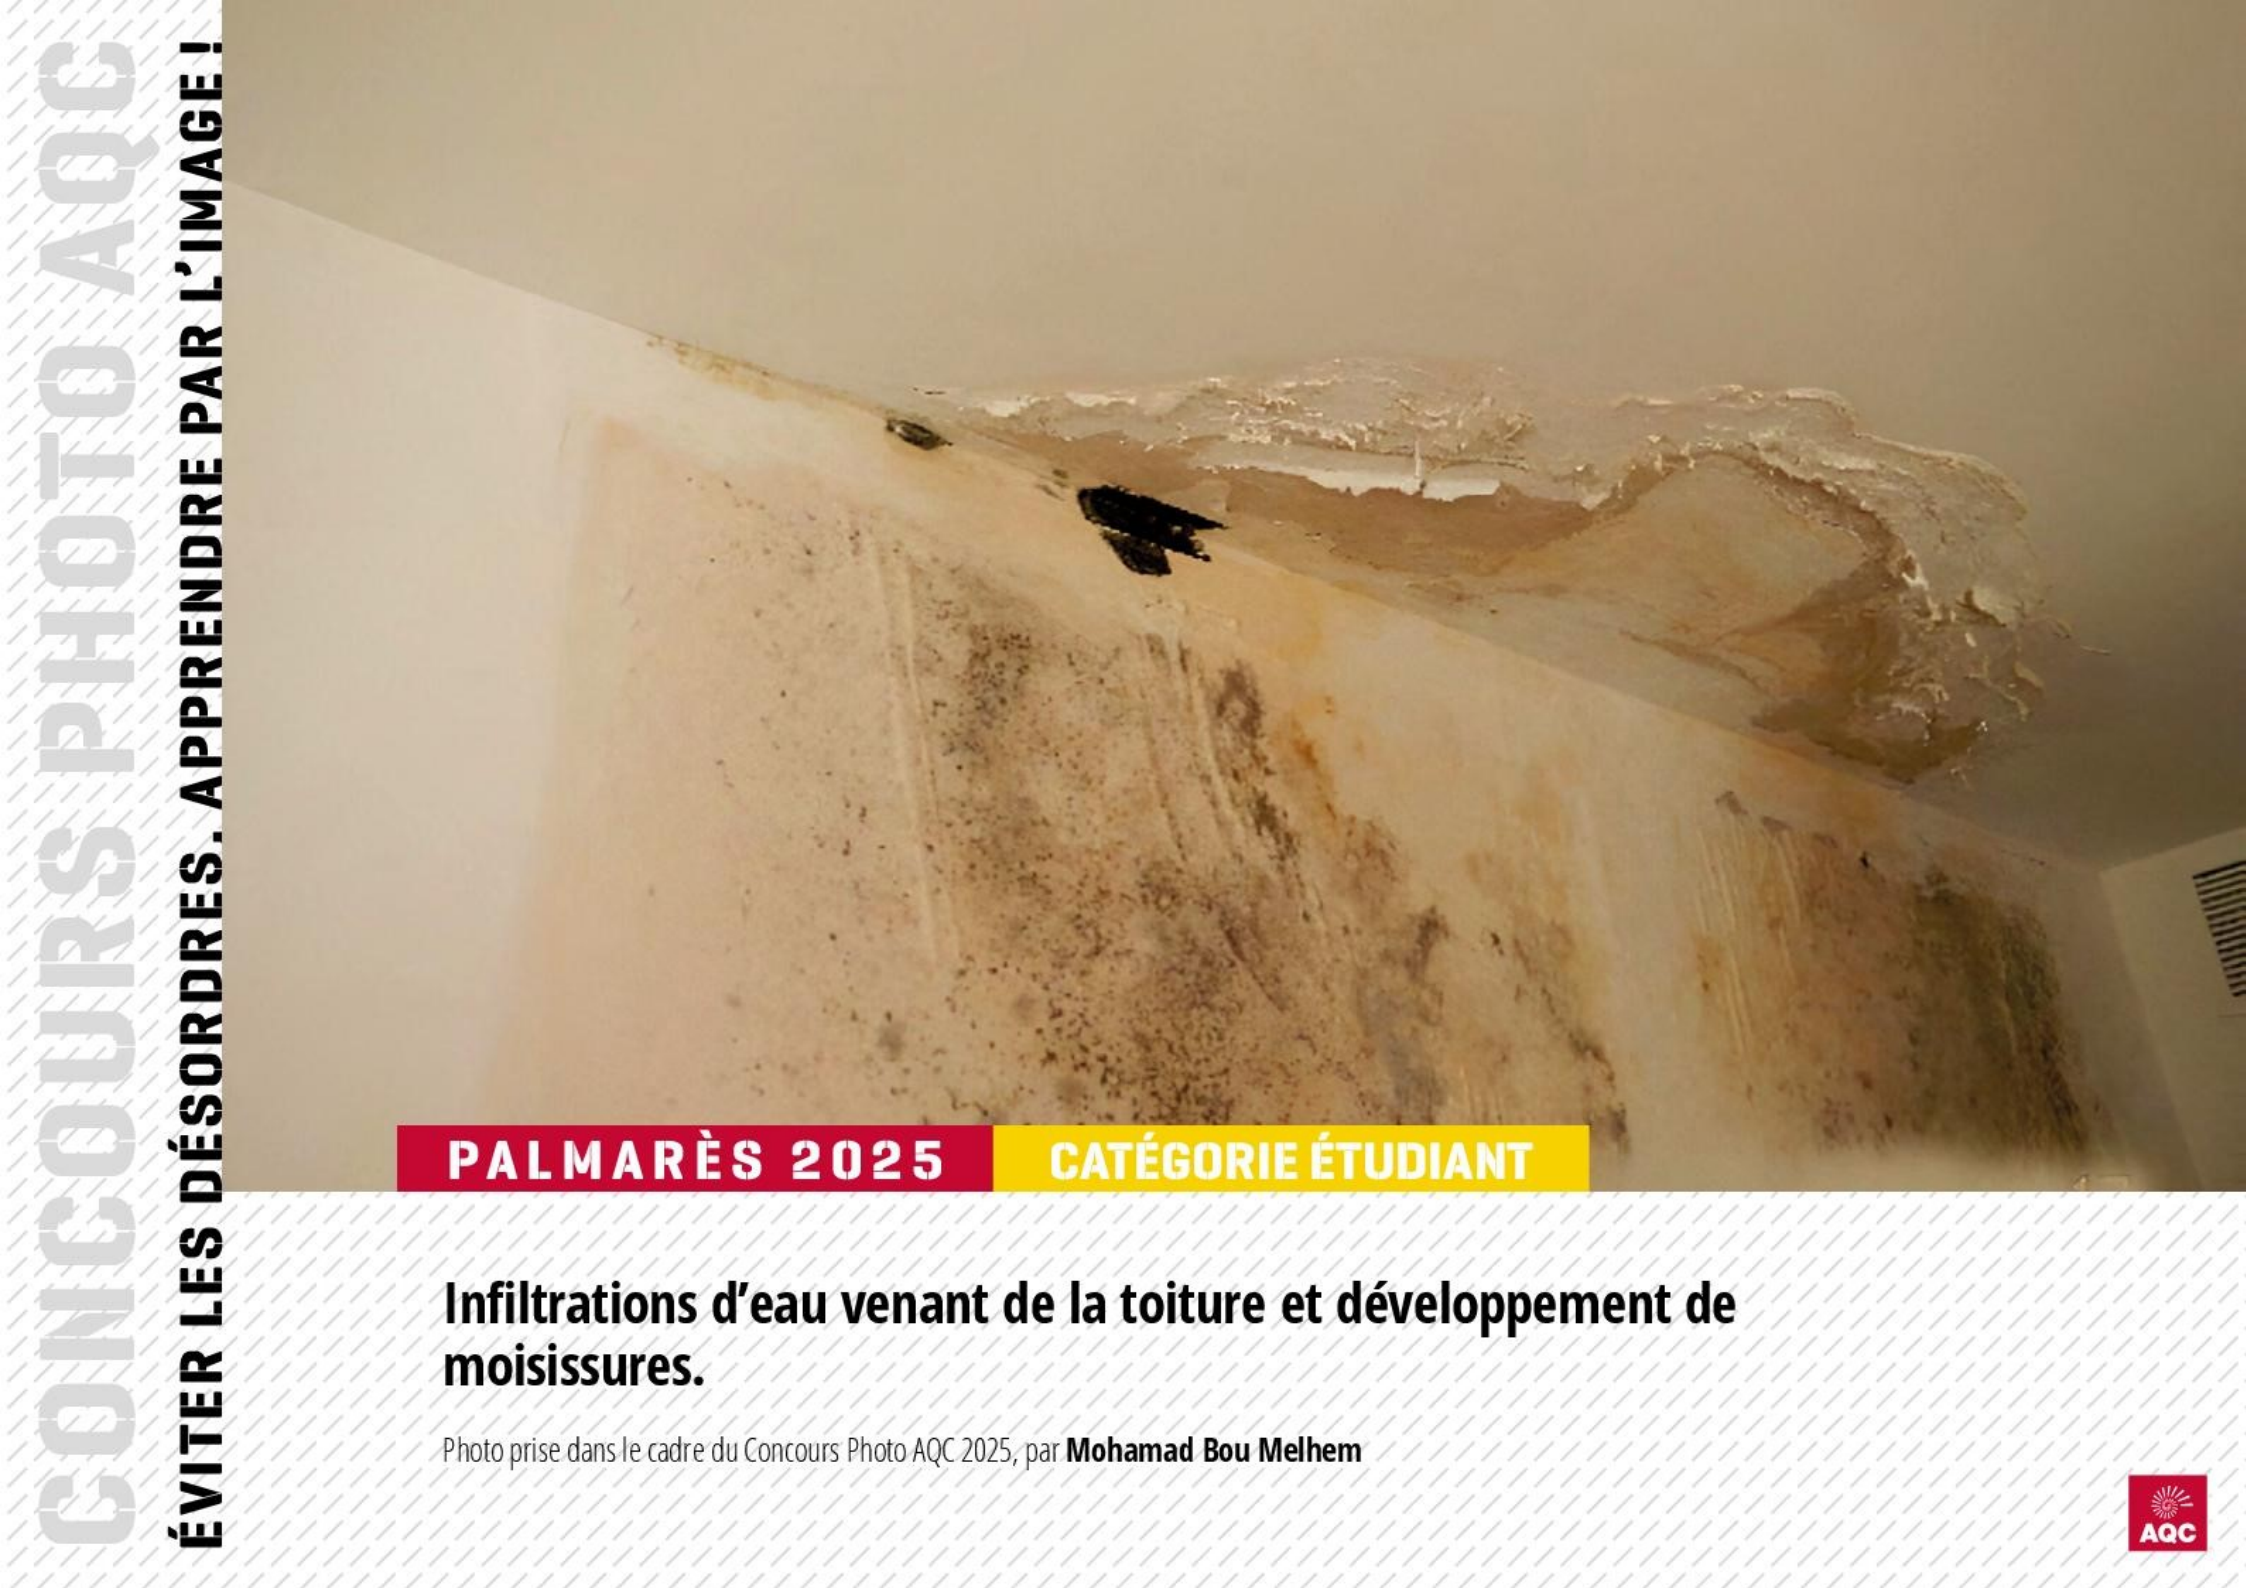
**Infiltrations d'eau venant de la toiture et développement de moisissures.**

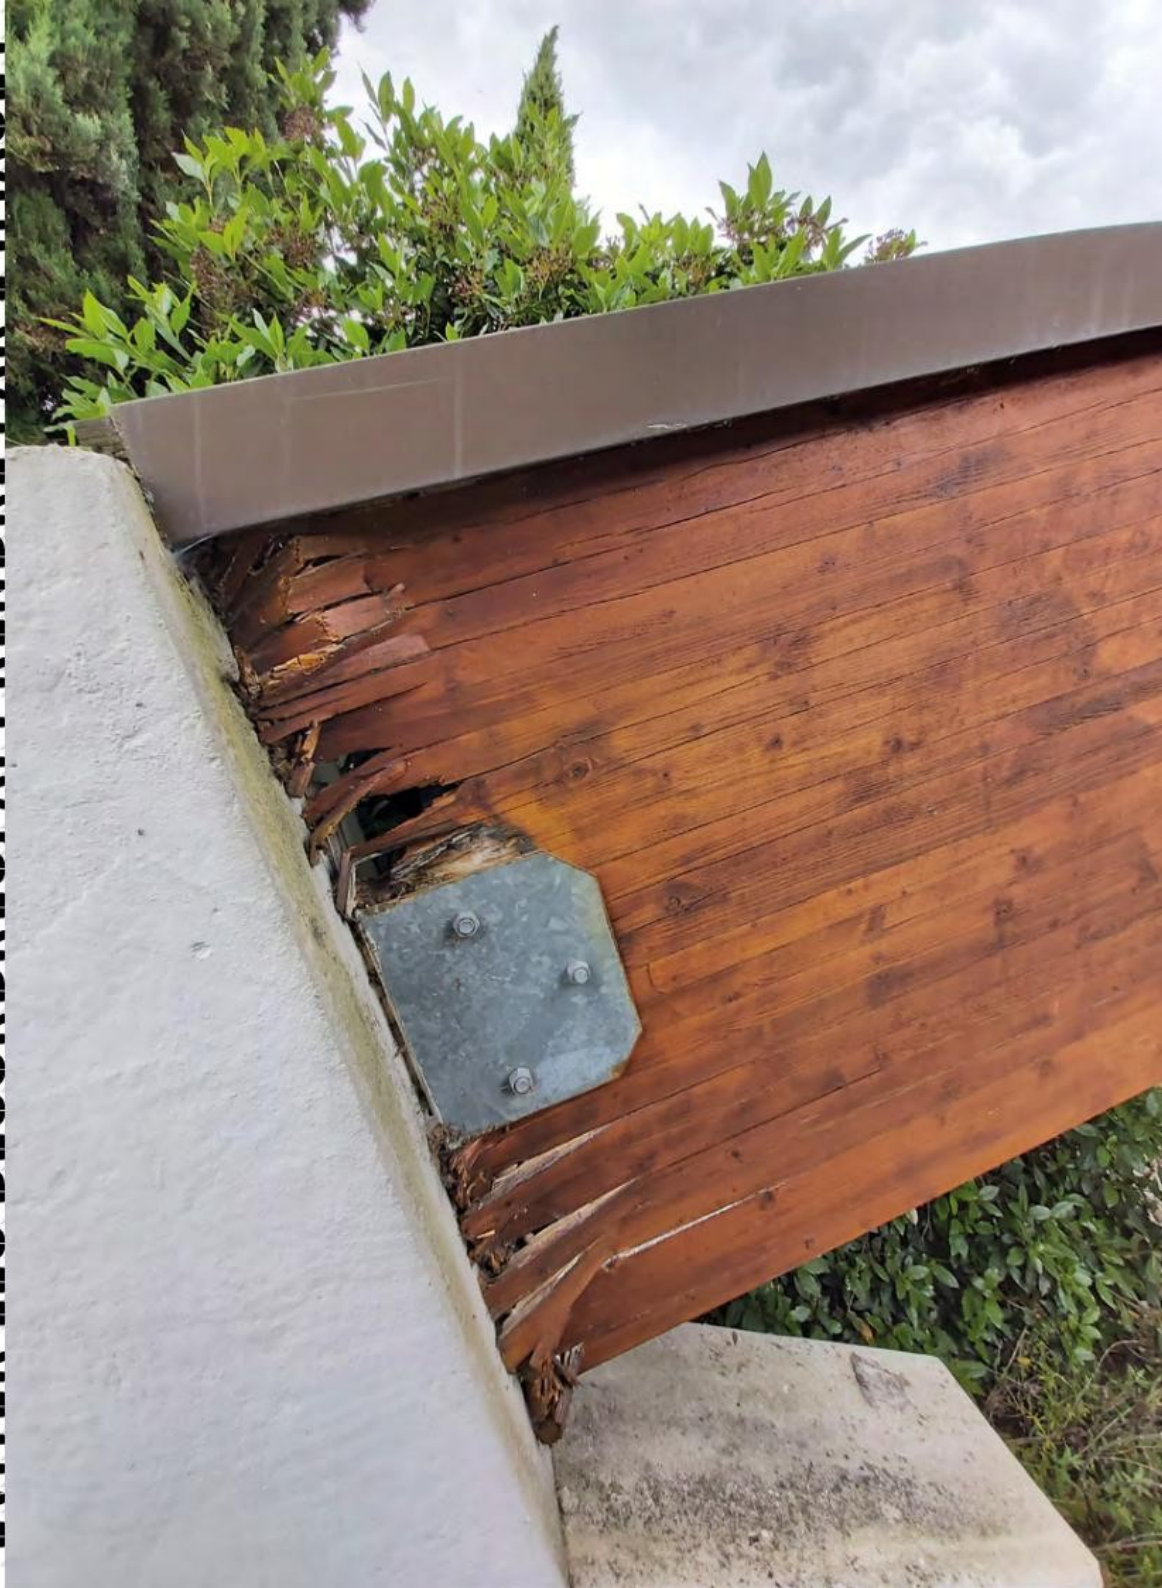
**Dégradation  
et délamination  
du pied d'arc central  
en lamellé-collé.**

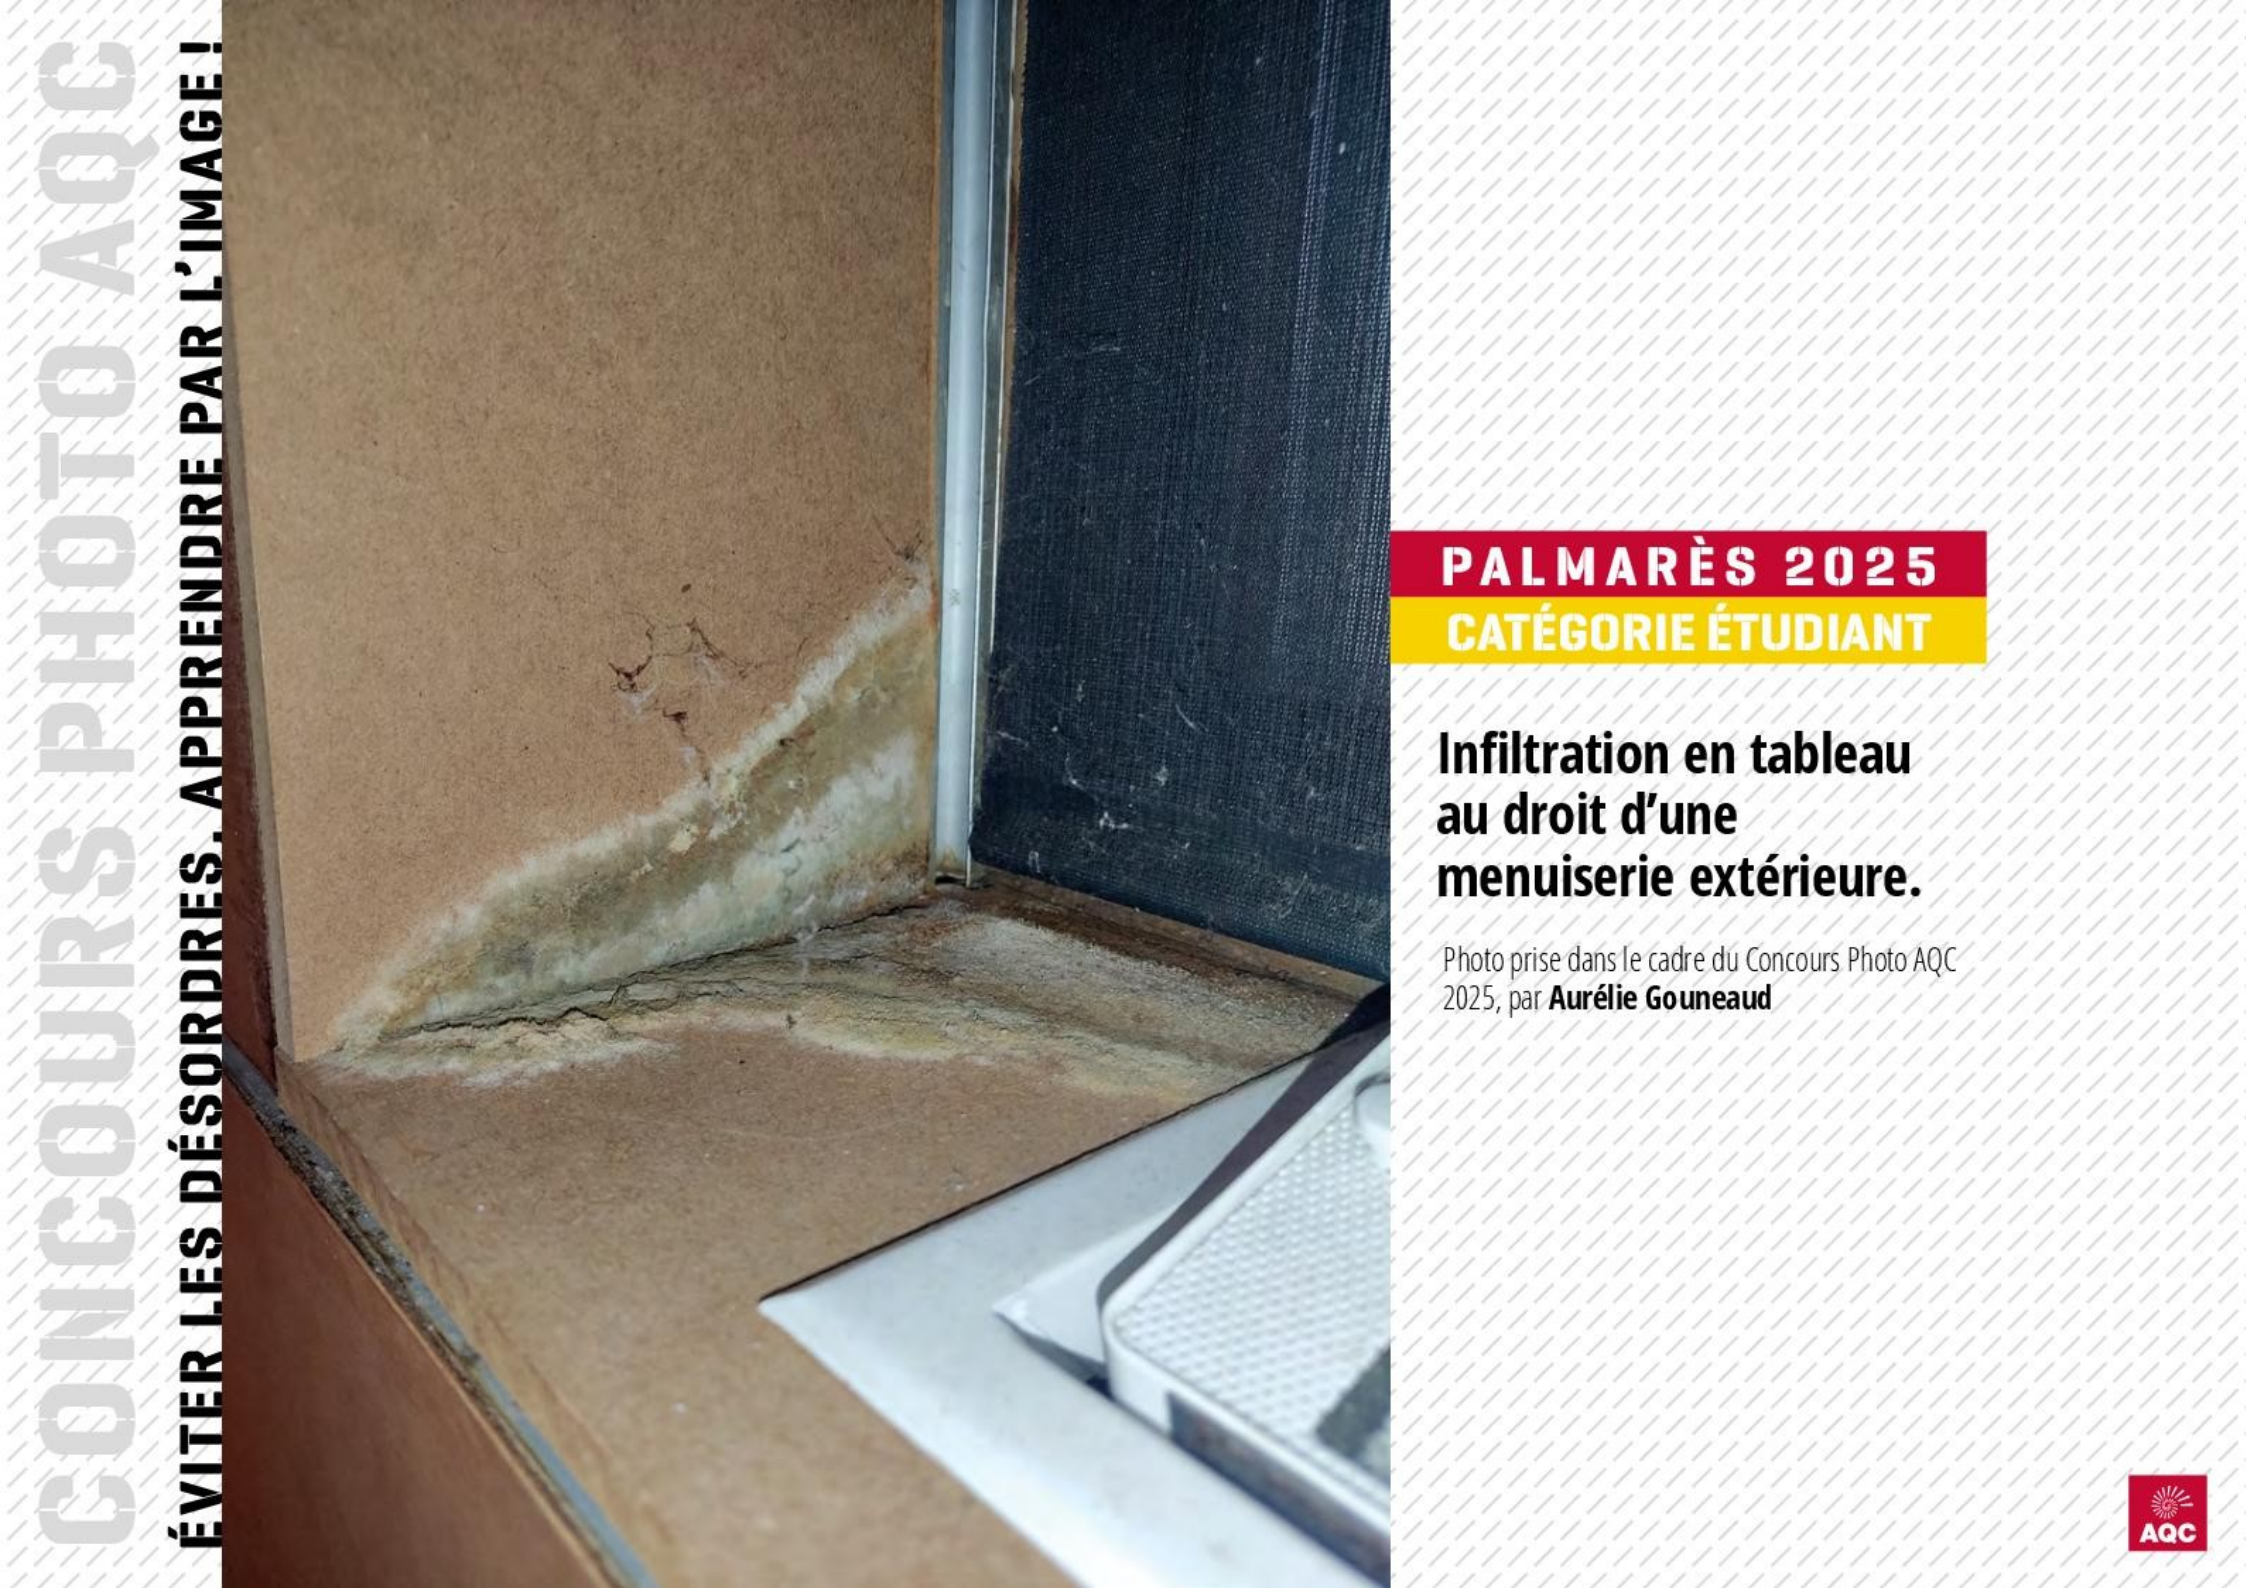
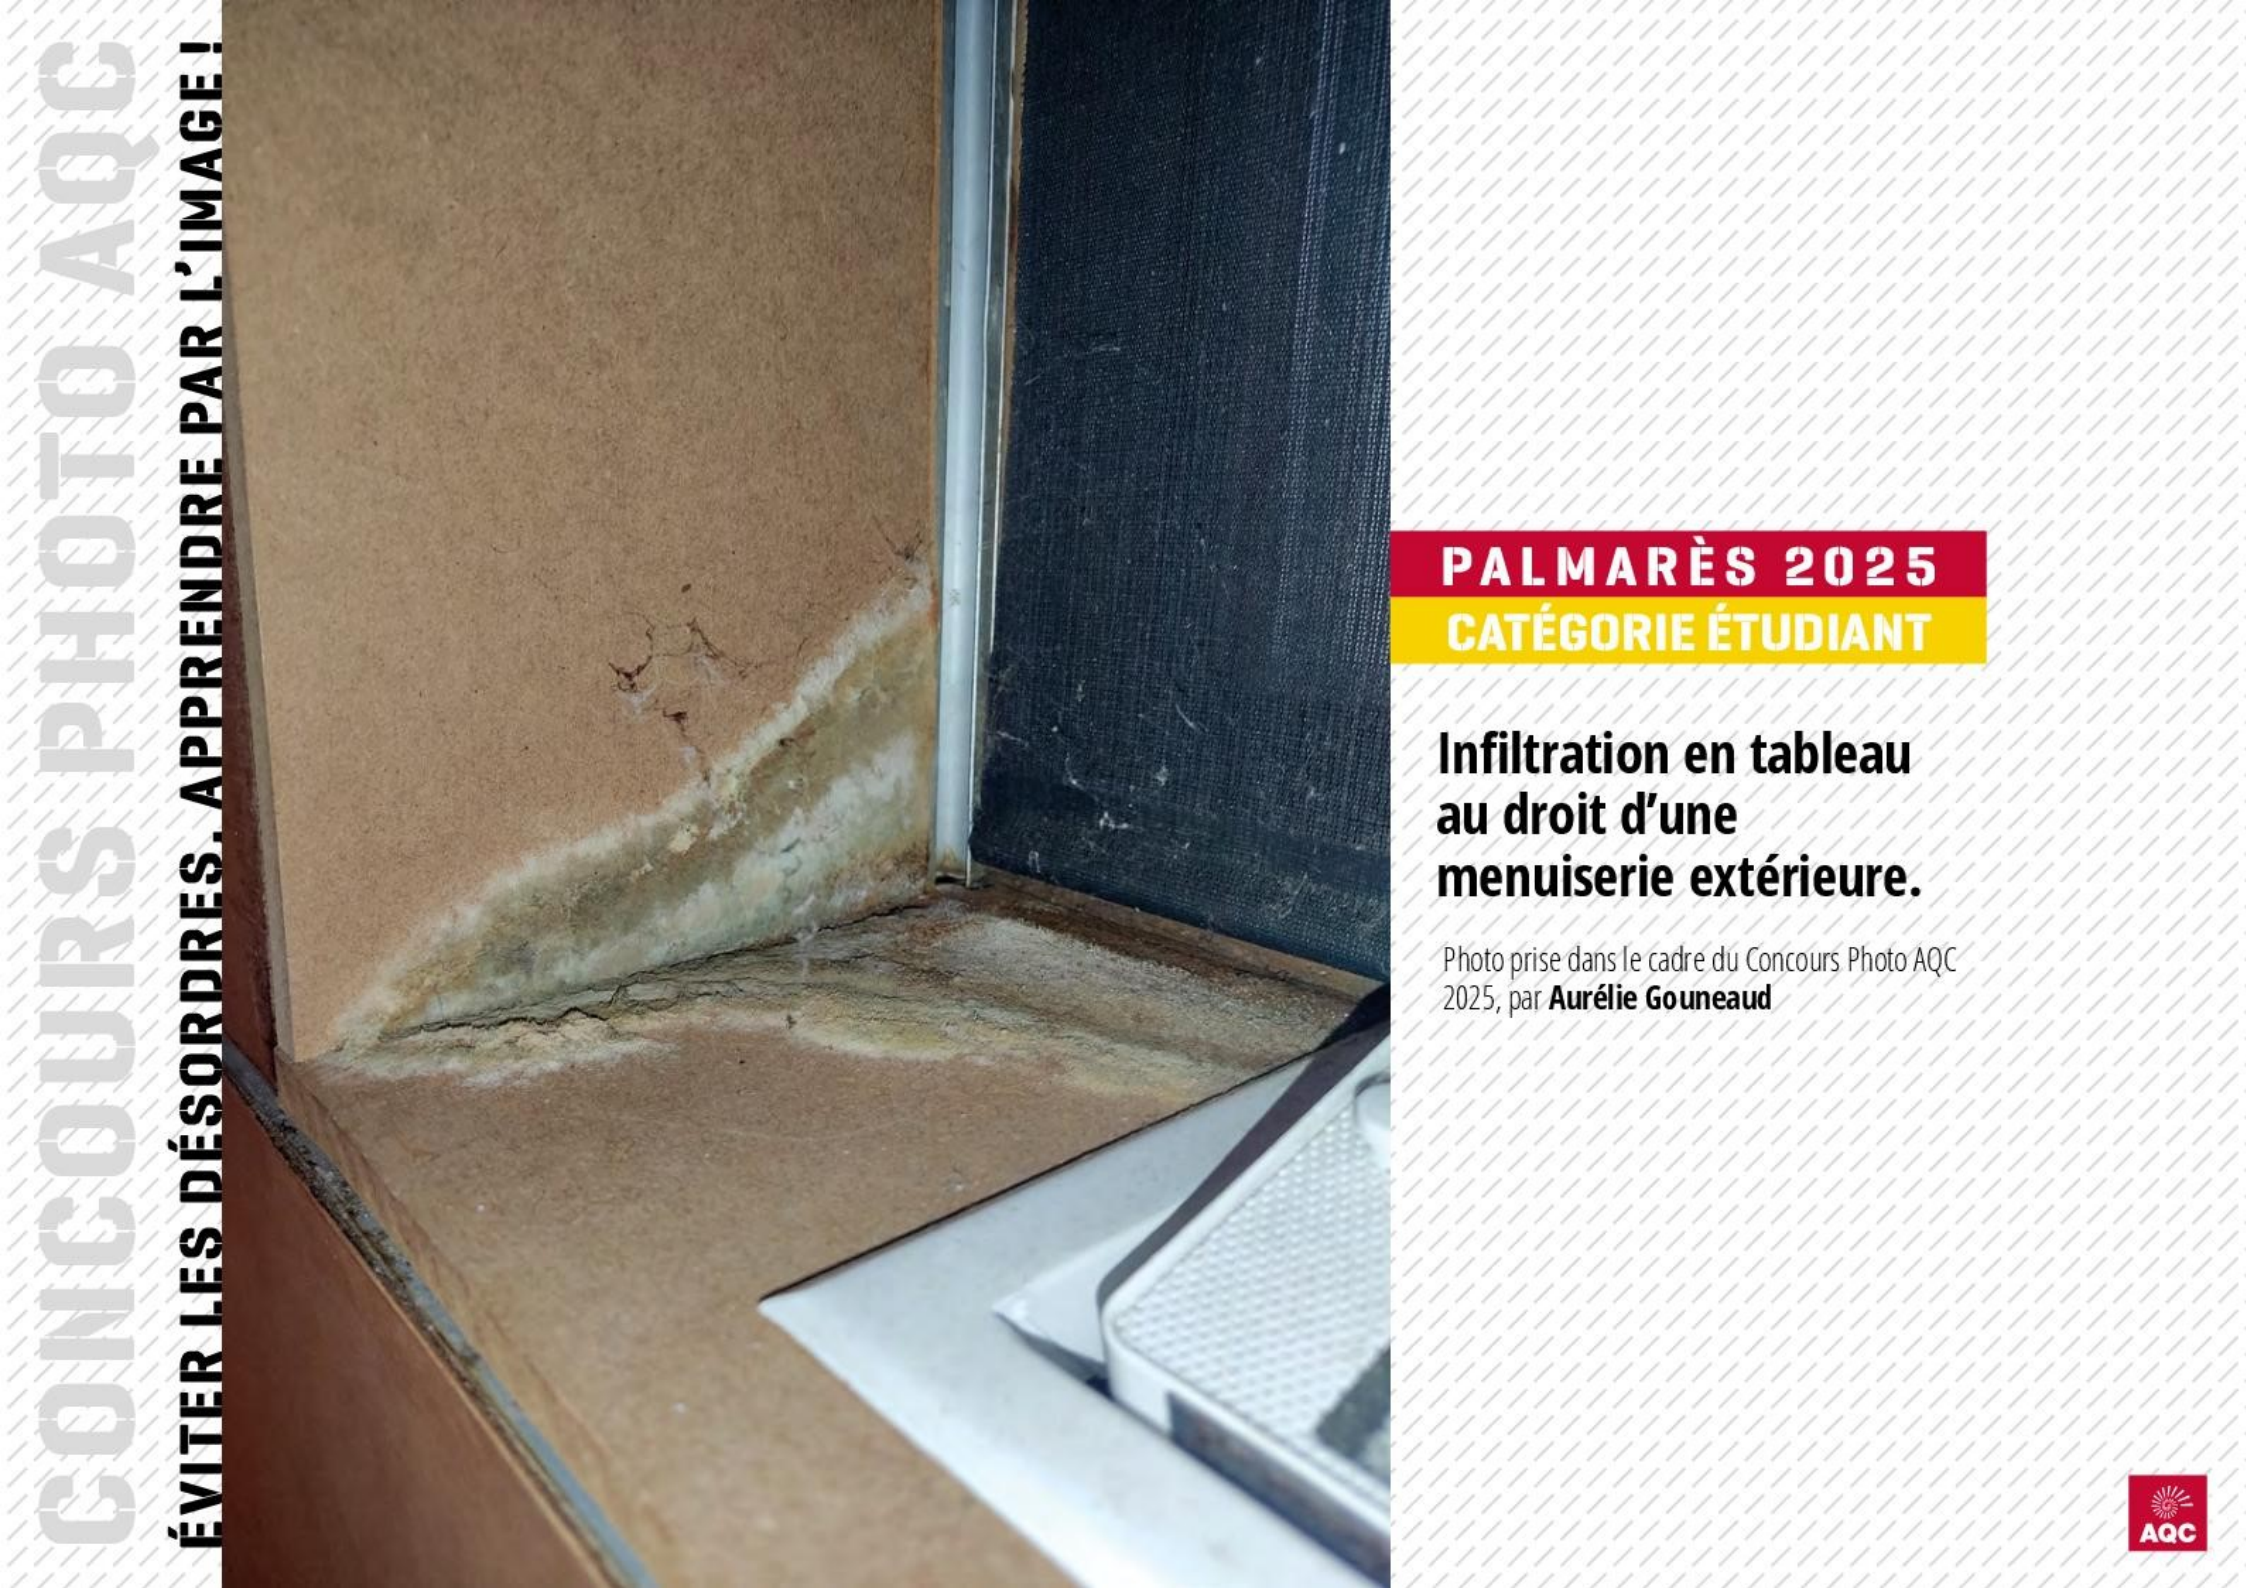
**Infiltration en tableau  
au droit d'une  
menuiserie extérieure.**
