CONCOURS PHOTO AQC  
ÉVITER LES DÉSORDRES. APPRENDRE PAR L'IMAGE!

**PALMARÈS 2025**  
**CATÉGORIE ÉTUDIANT**

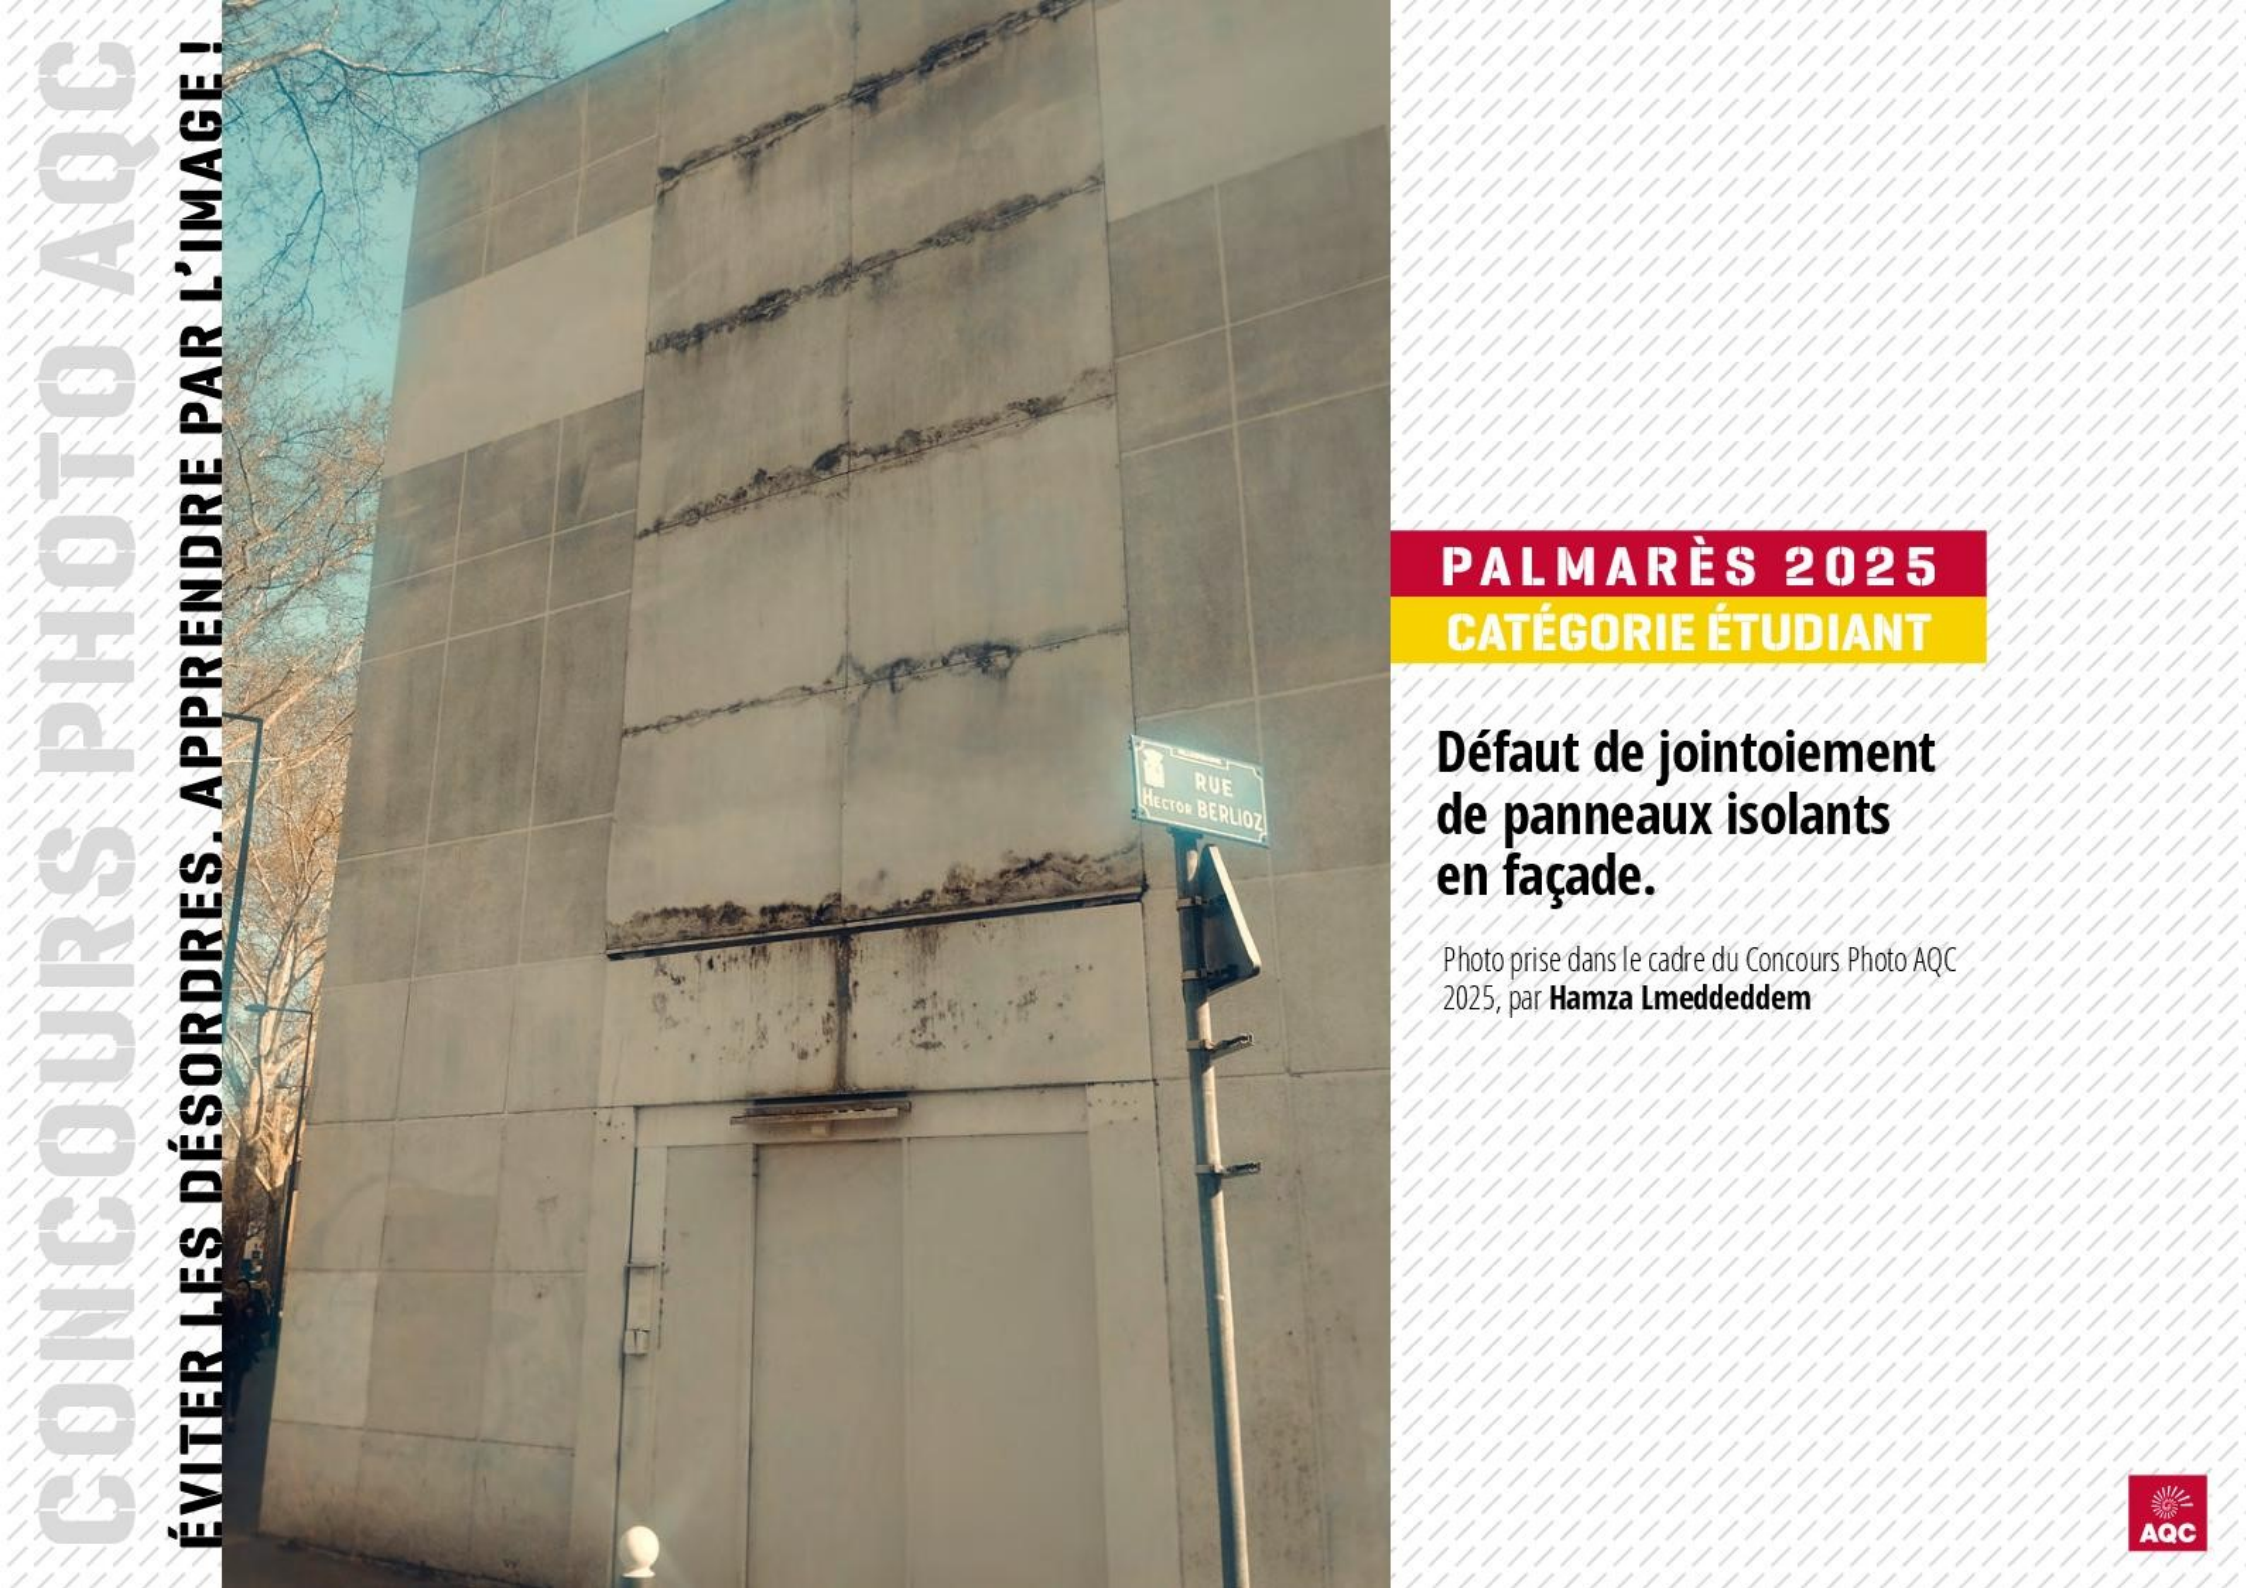
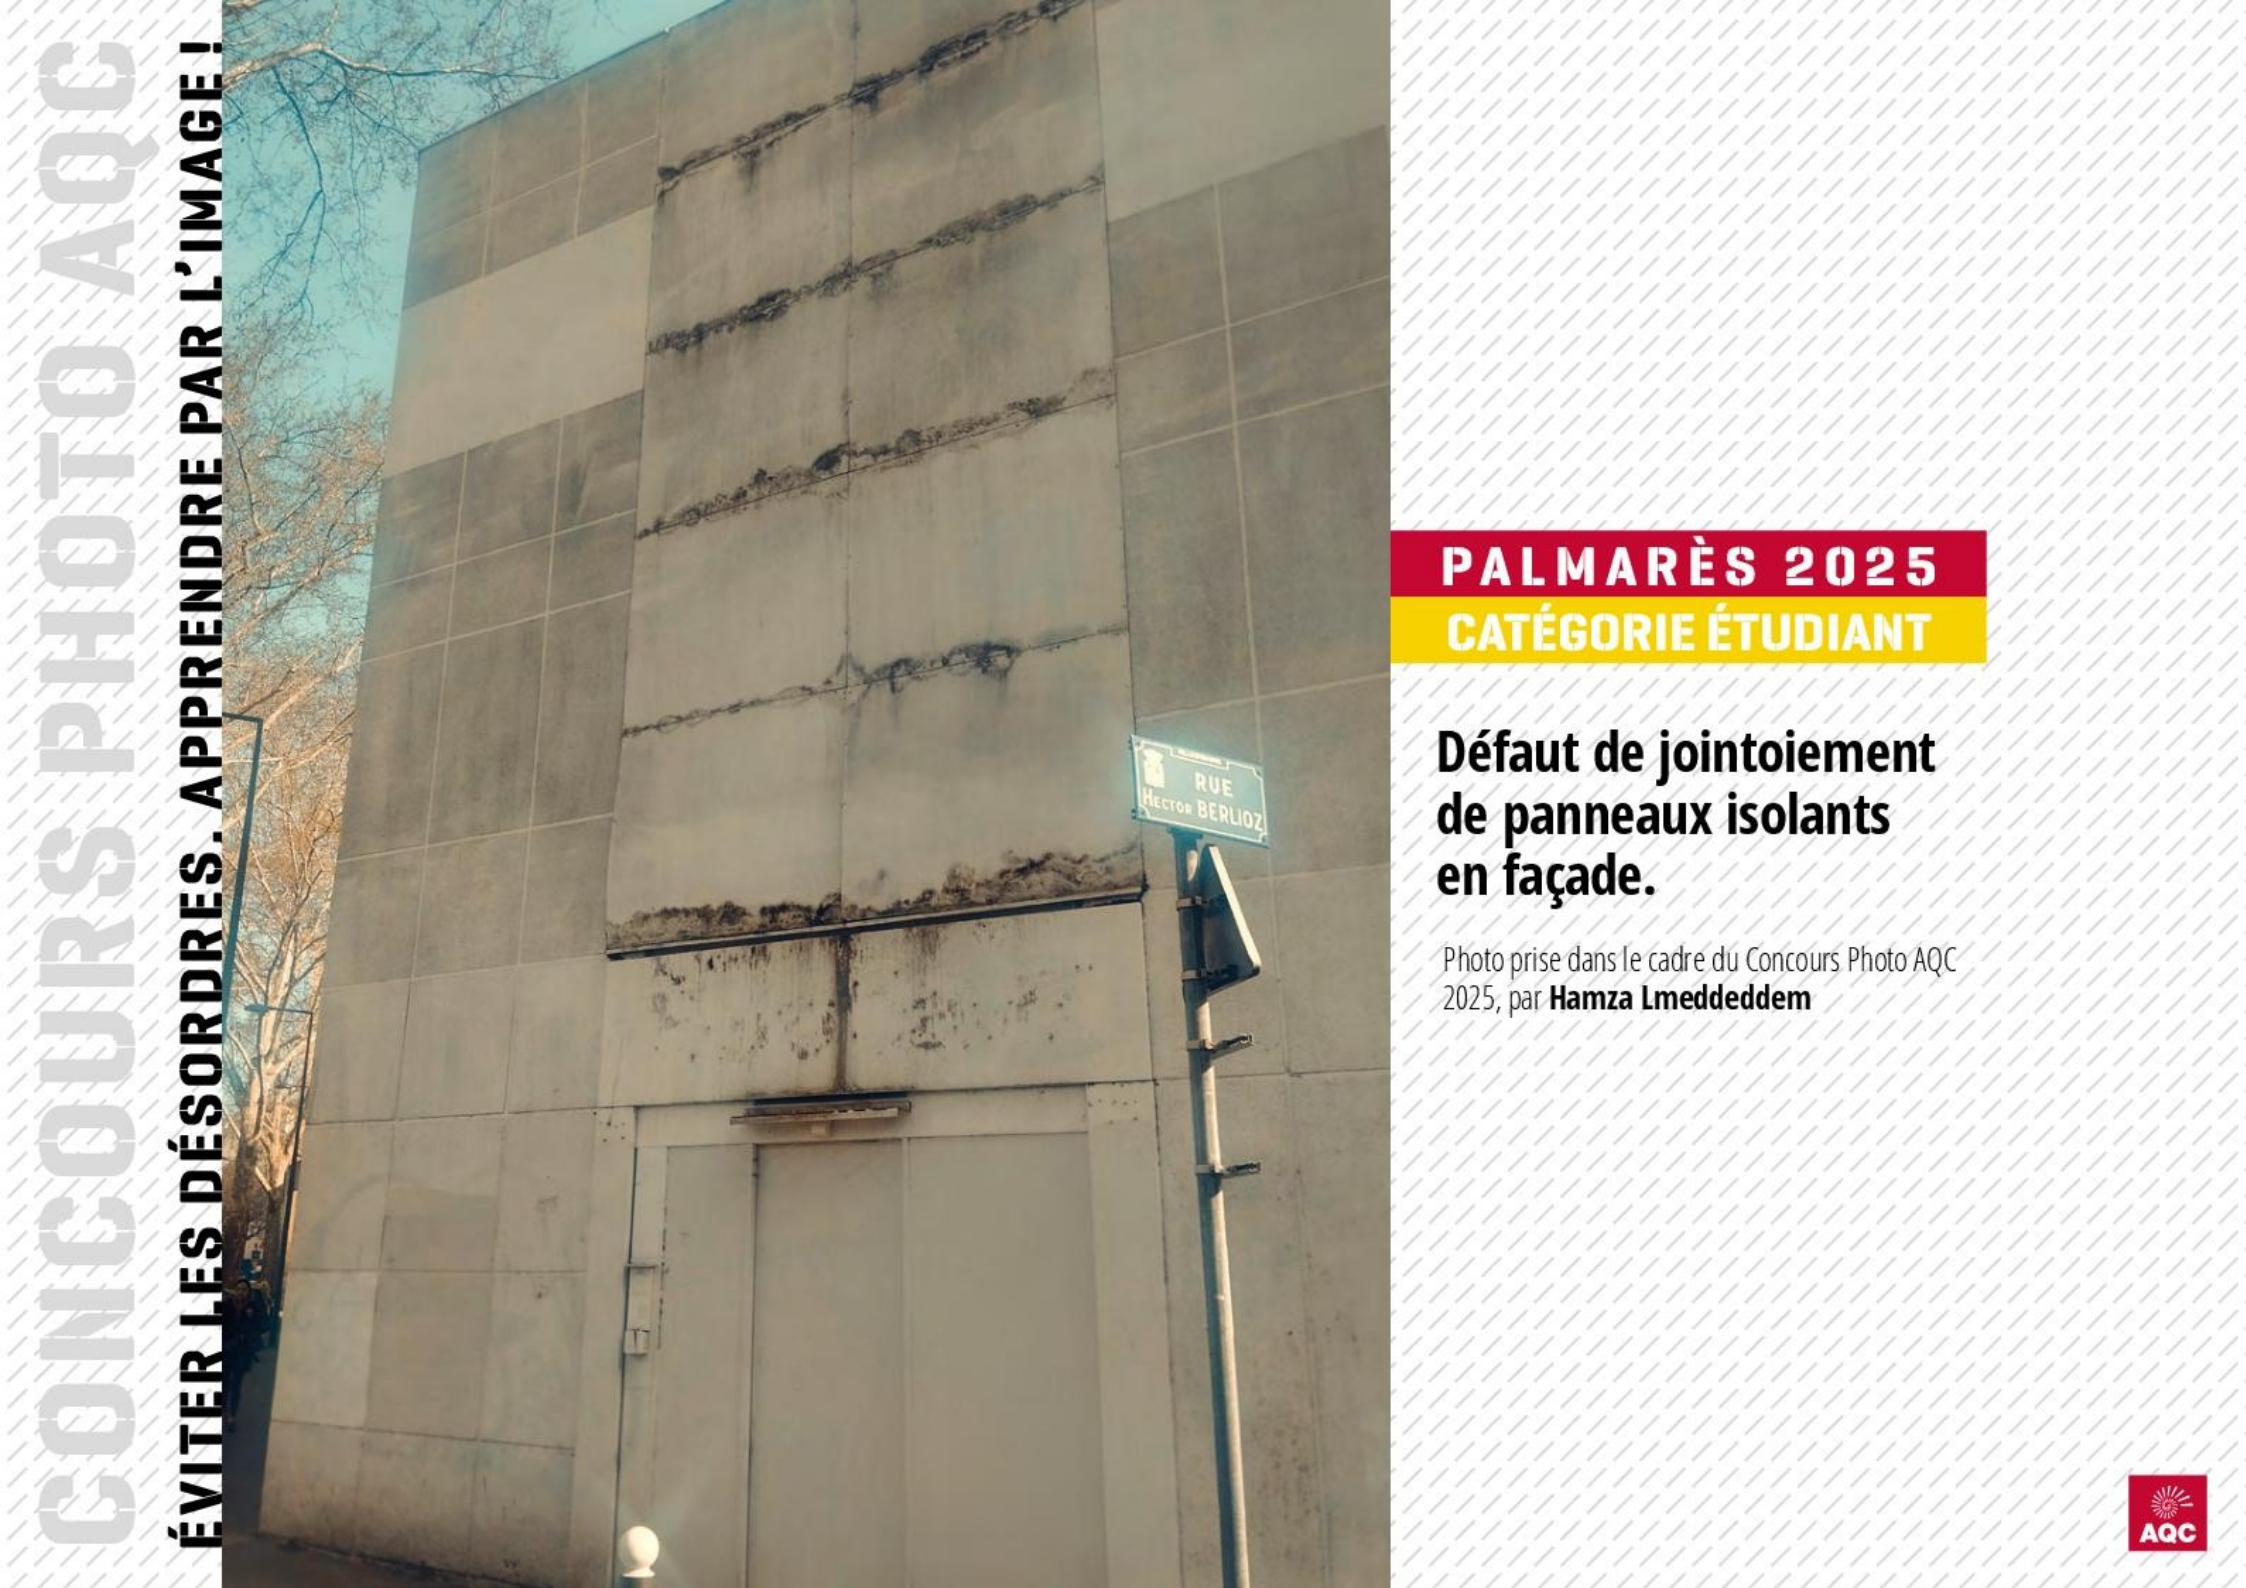
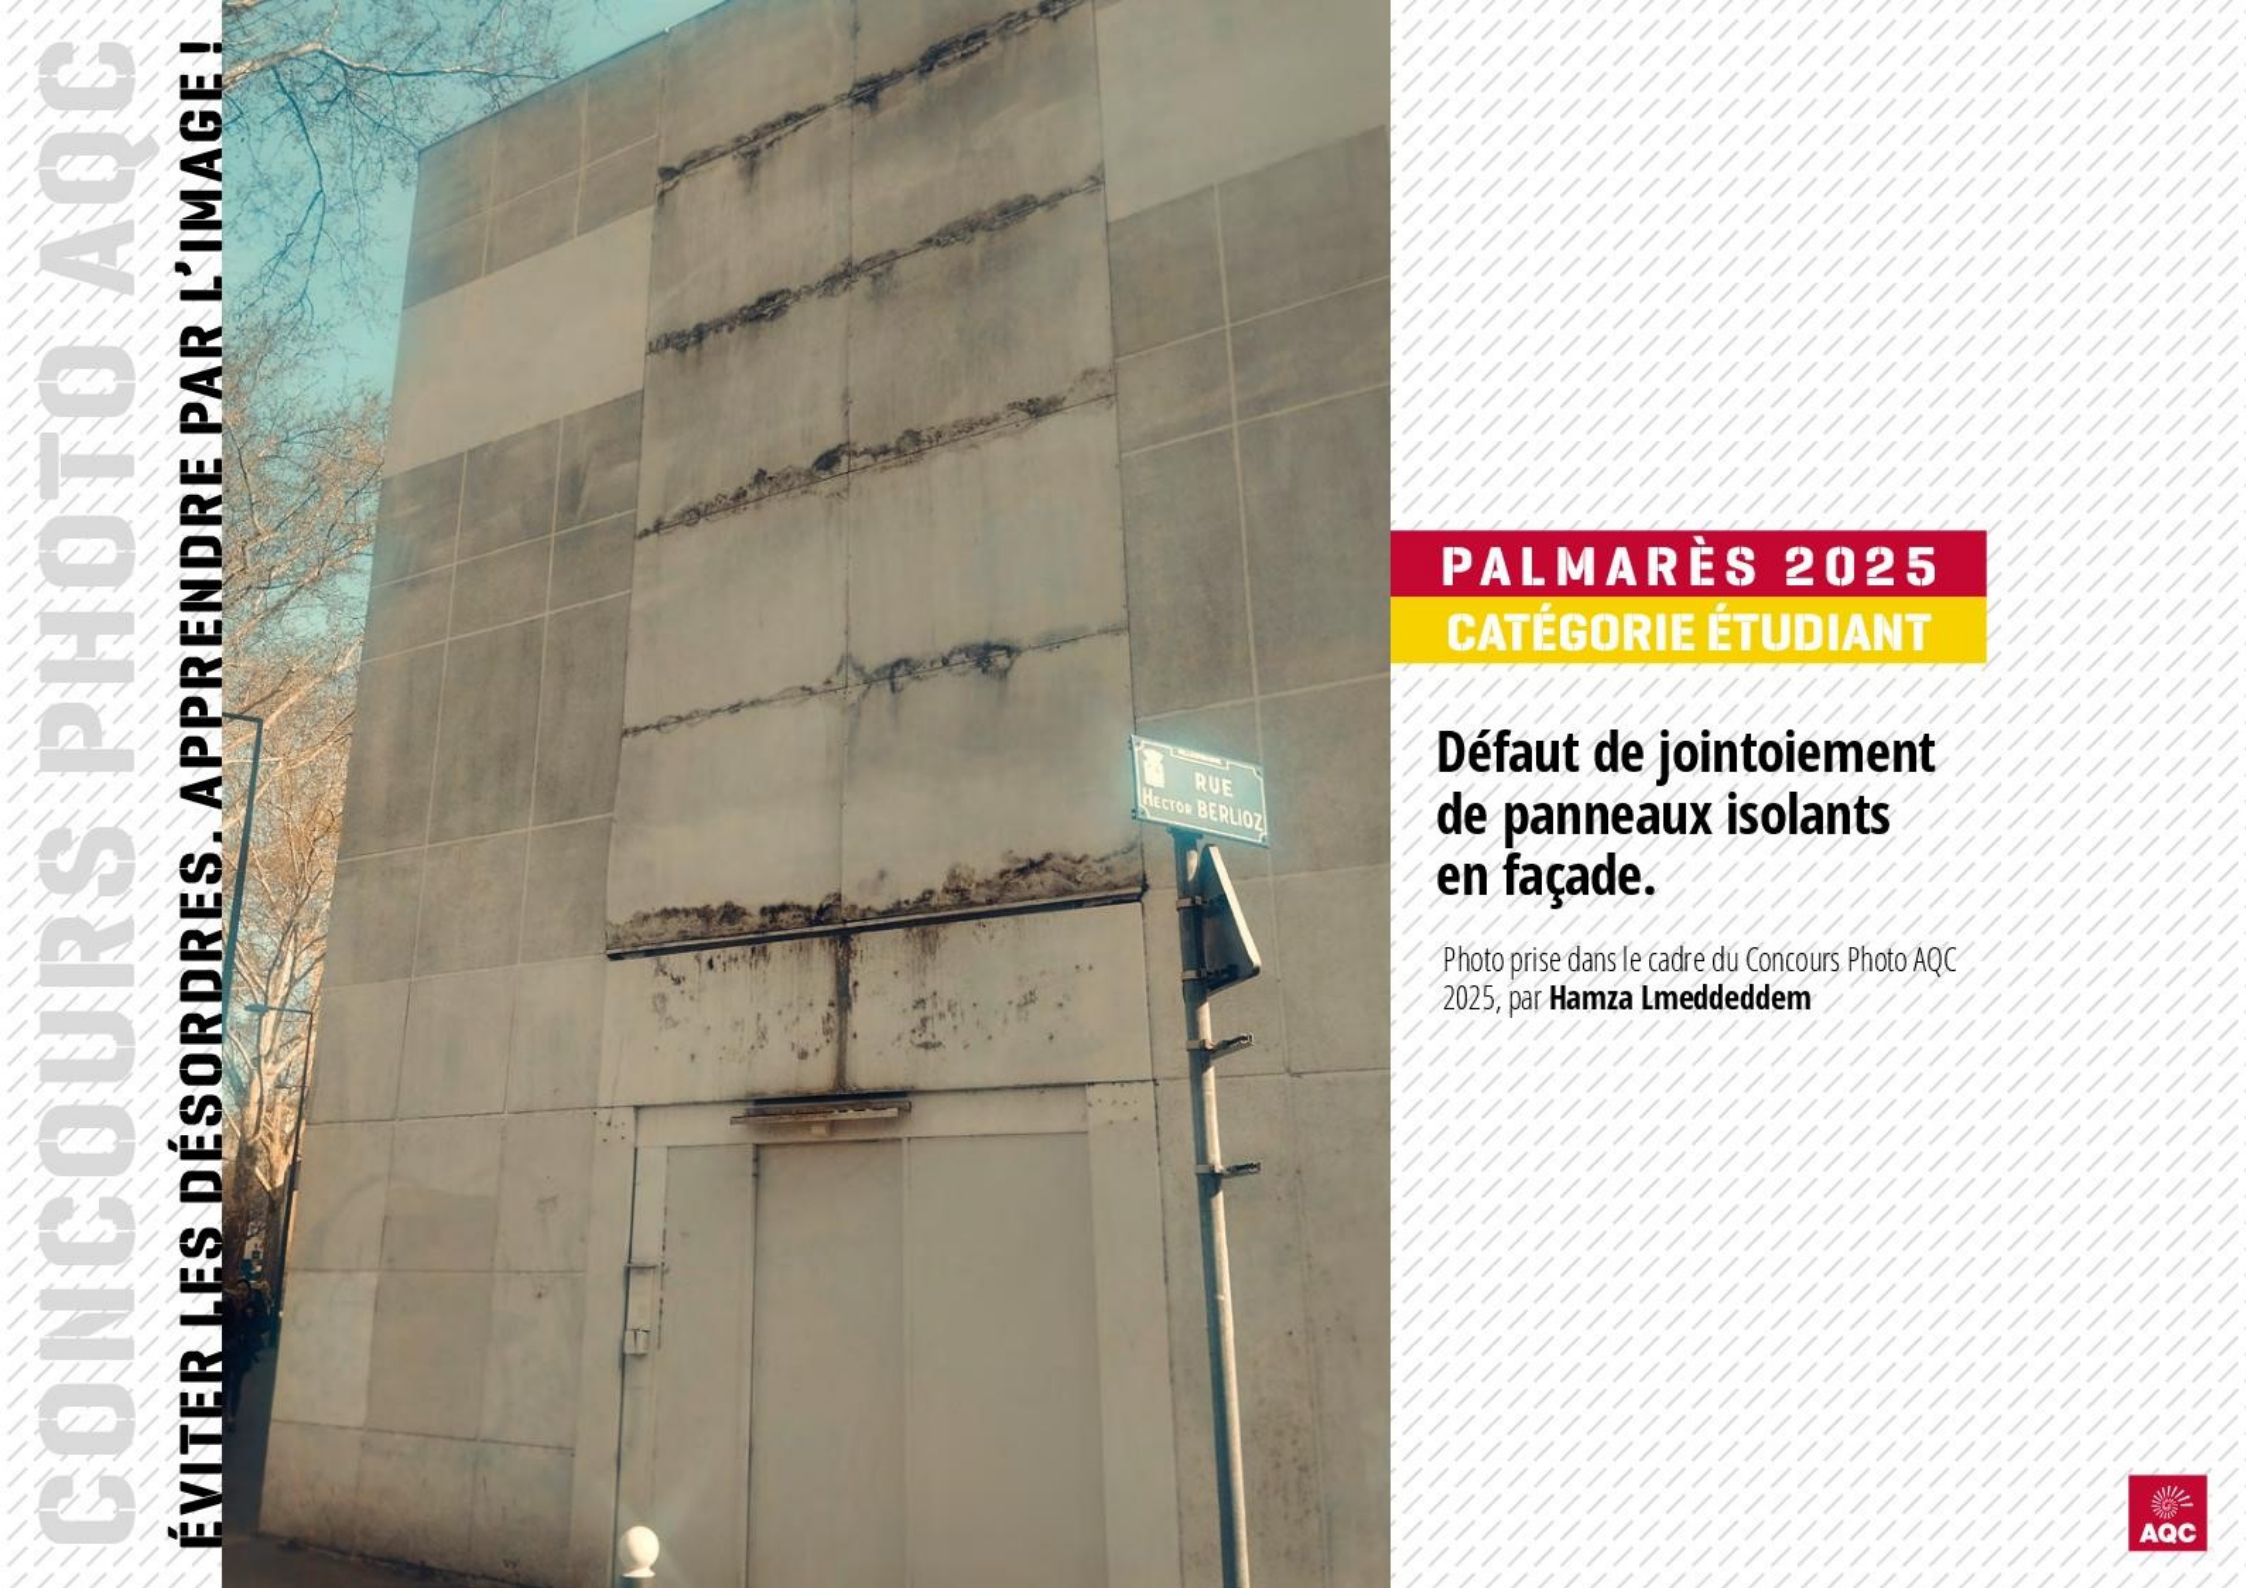
**Défaut de jointoiment  
de panneaux isolants  
en façade.**

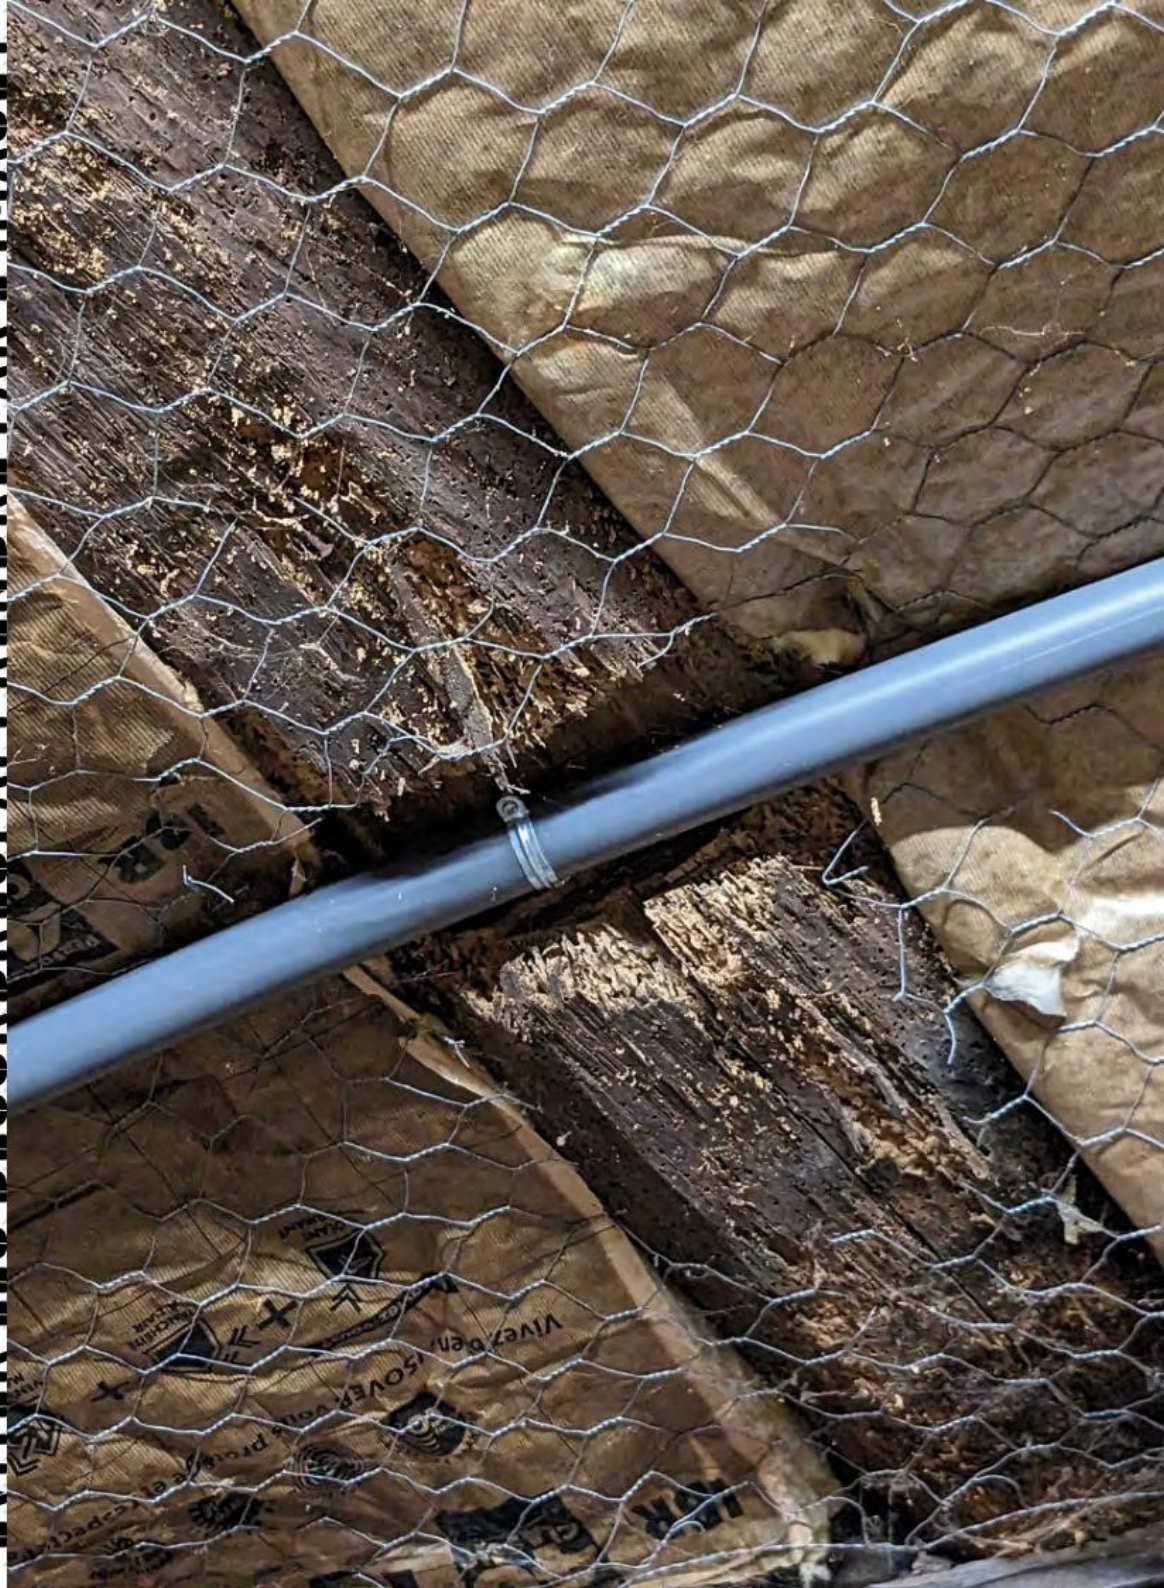
**Section entamée  
d'une poutre située dans  
une cave de maison,  
pour laisser passer  
une canalisation d'eau.**

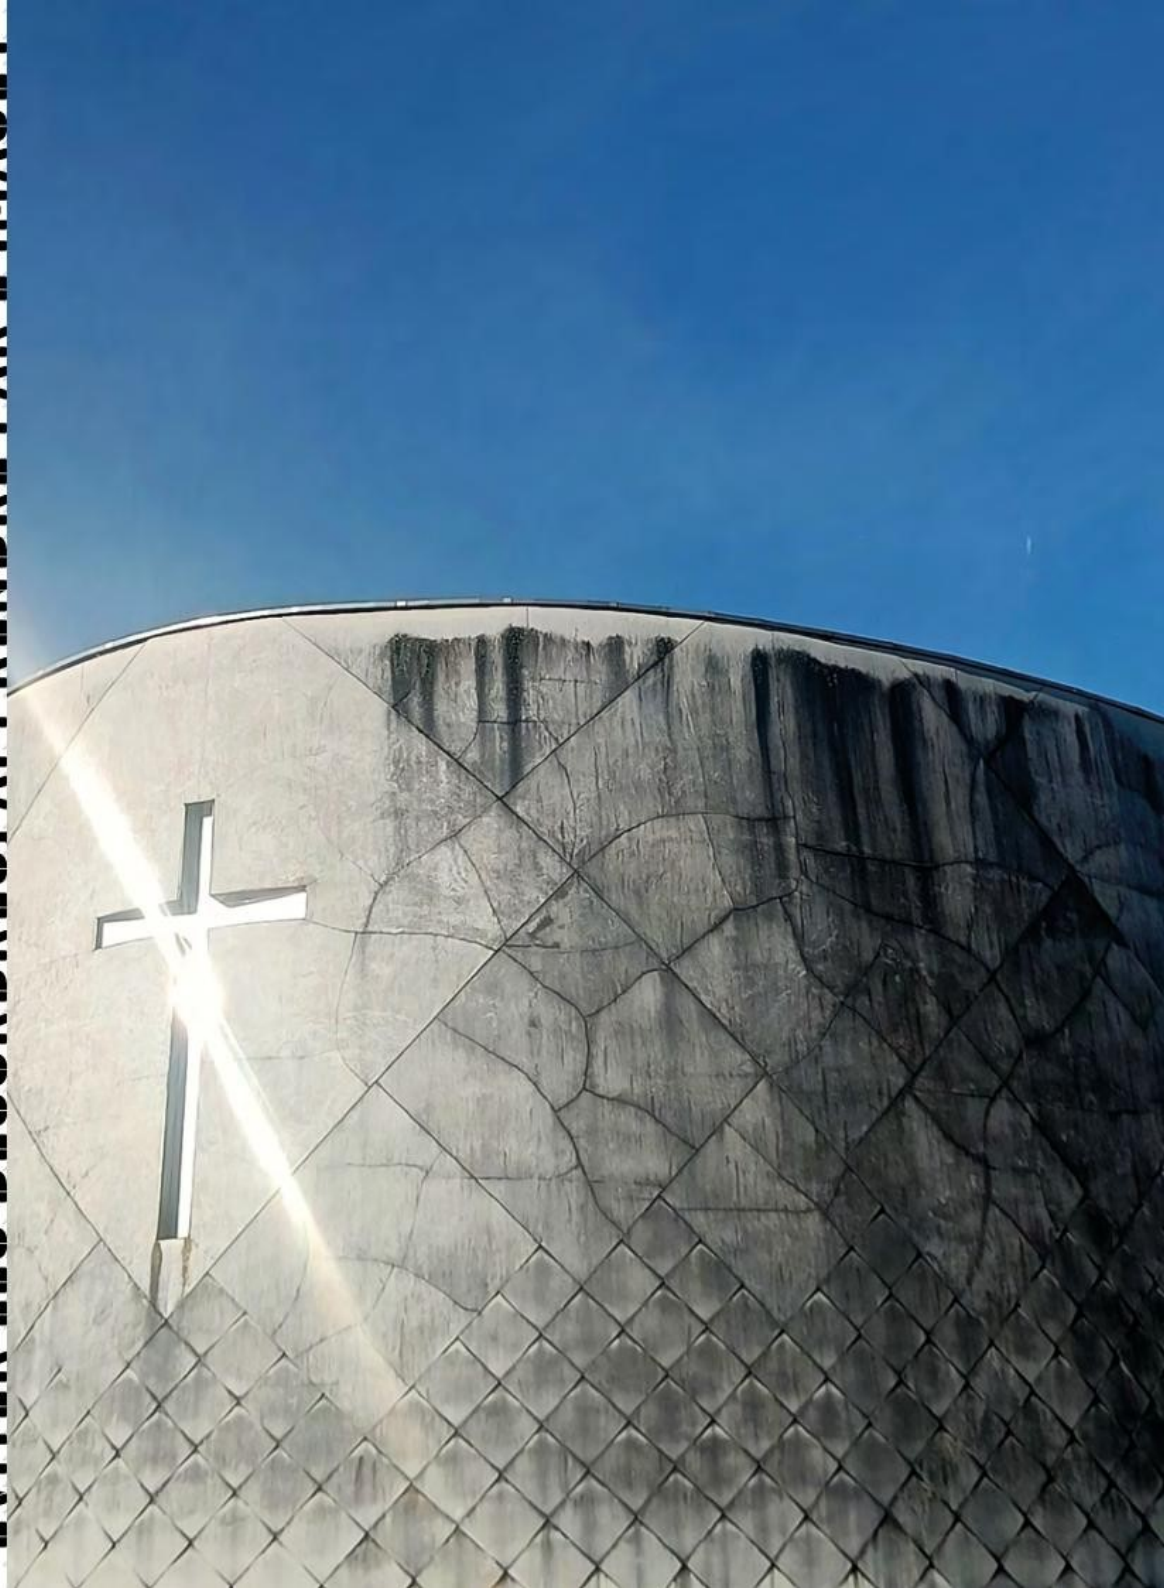
**Encrassement,  
faïençage et fissuration  
d'éléments de façade  
soumis aux intempéries  
et aux variations  
de température.**

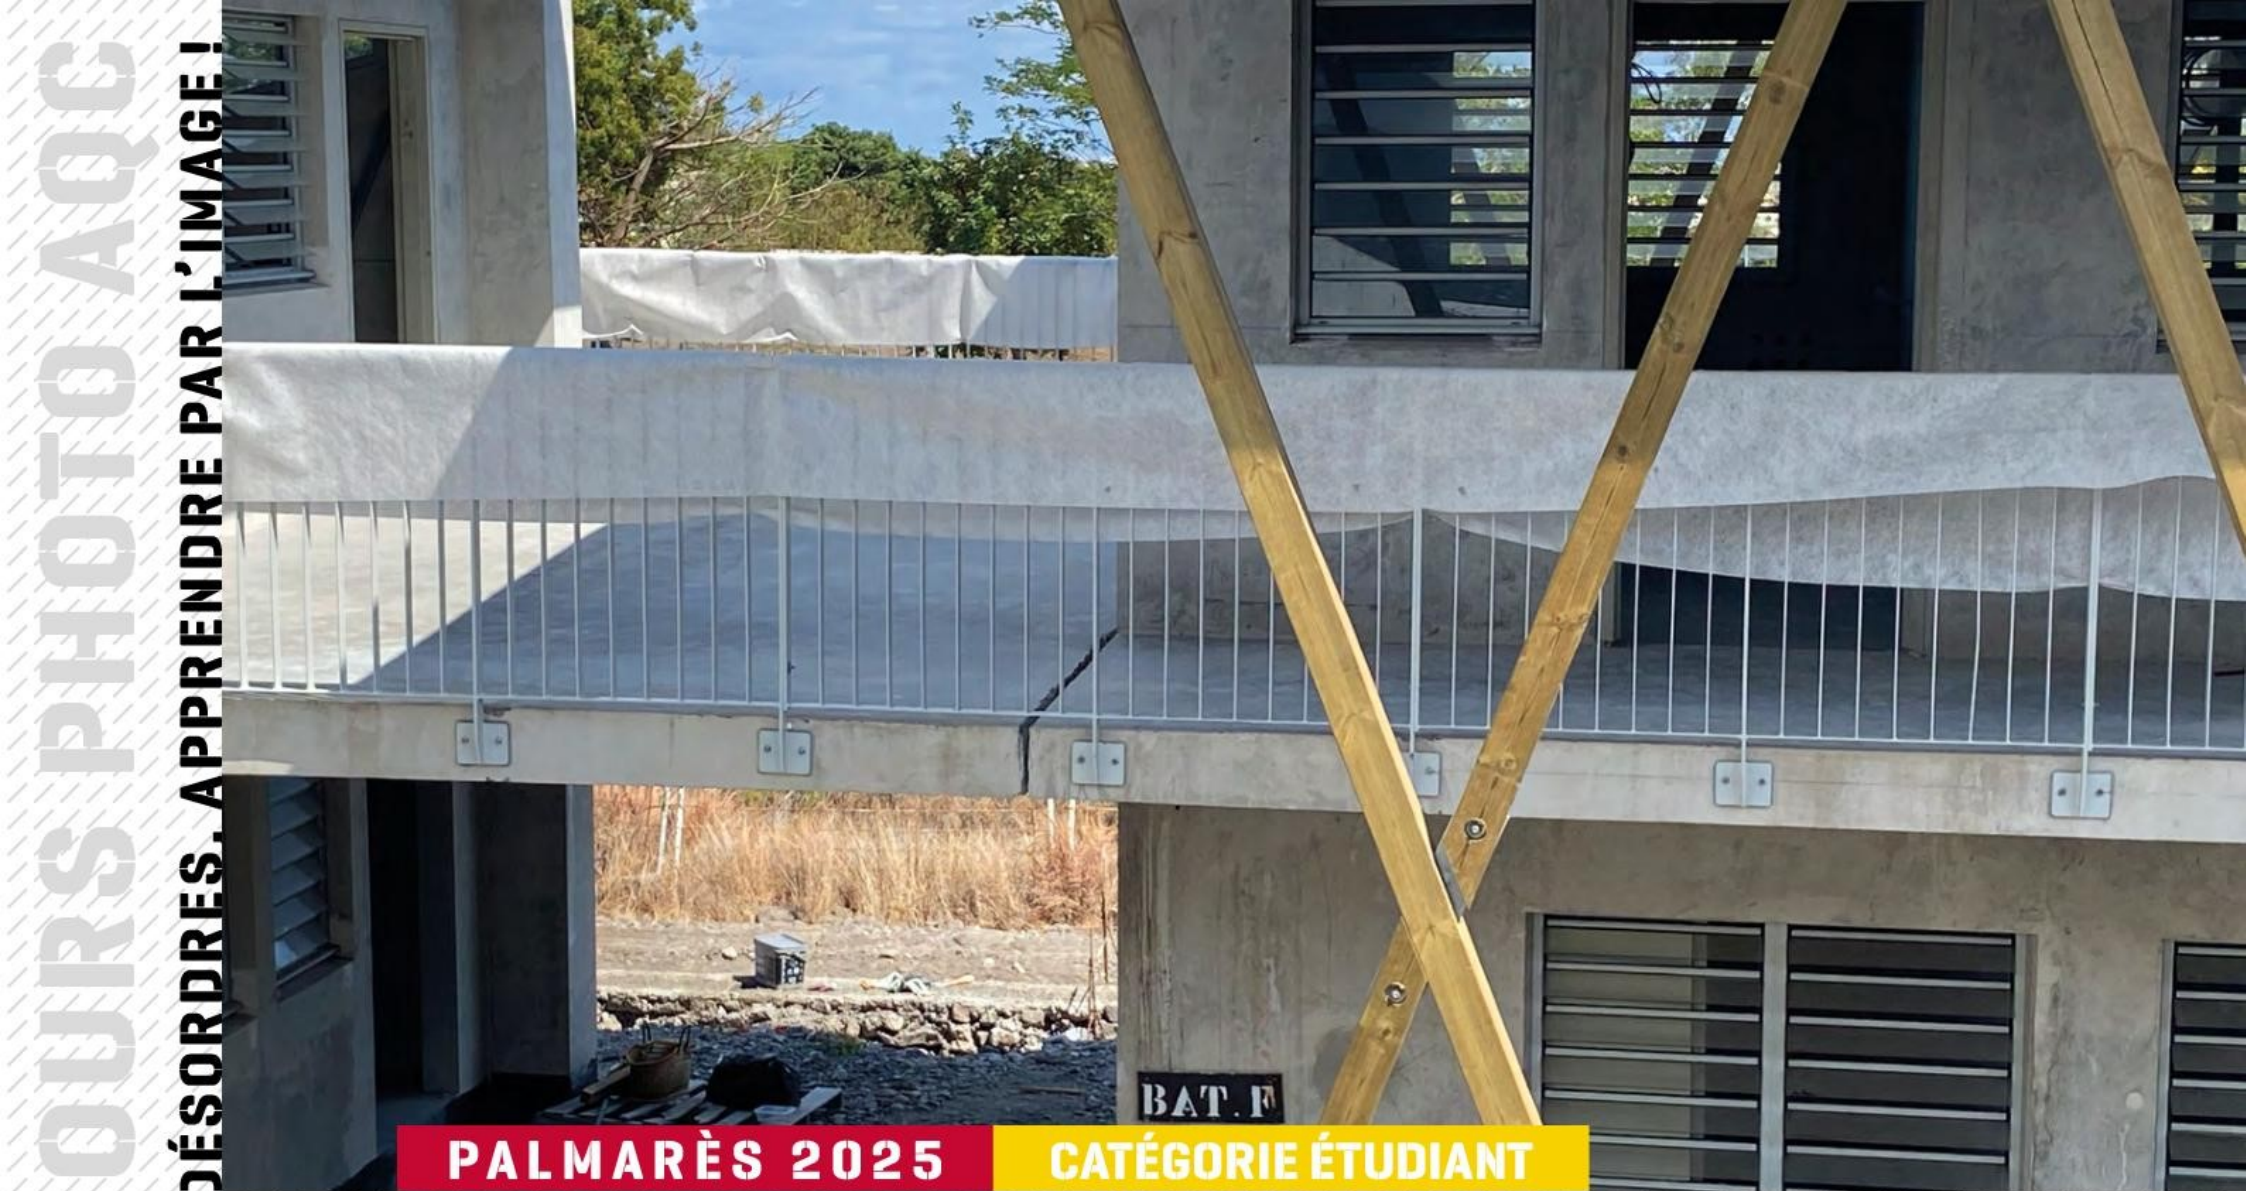
**Absence d'interruption du garde-corps au droit d'un joint de dilatation de la dalle.**

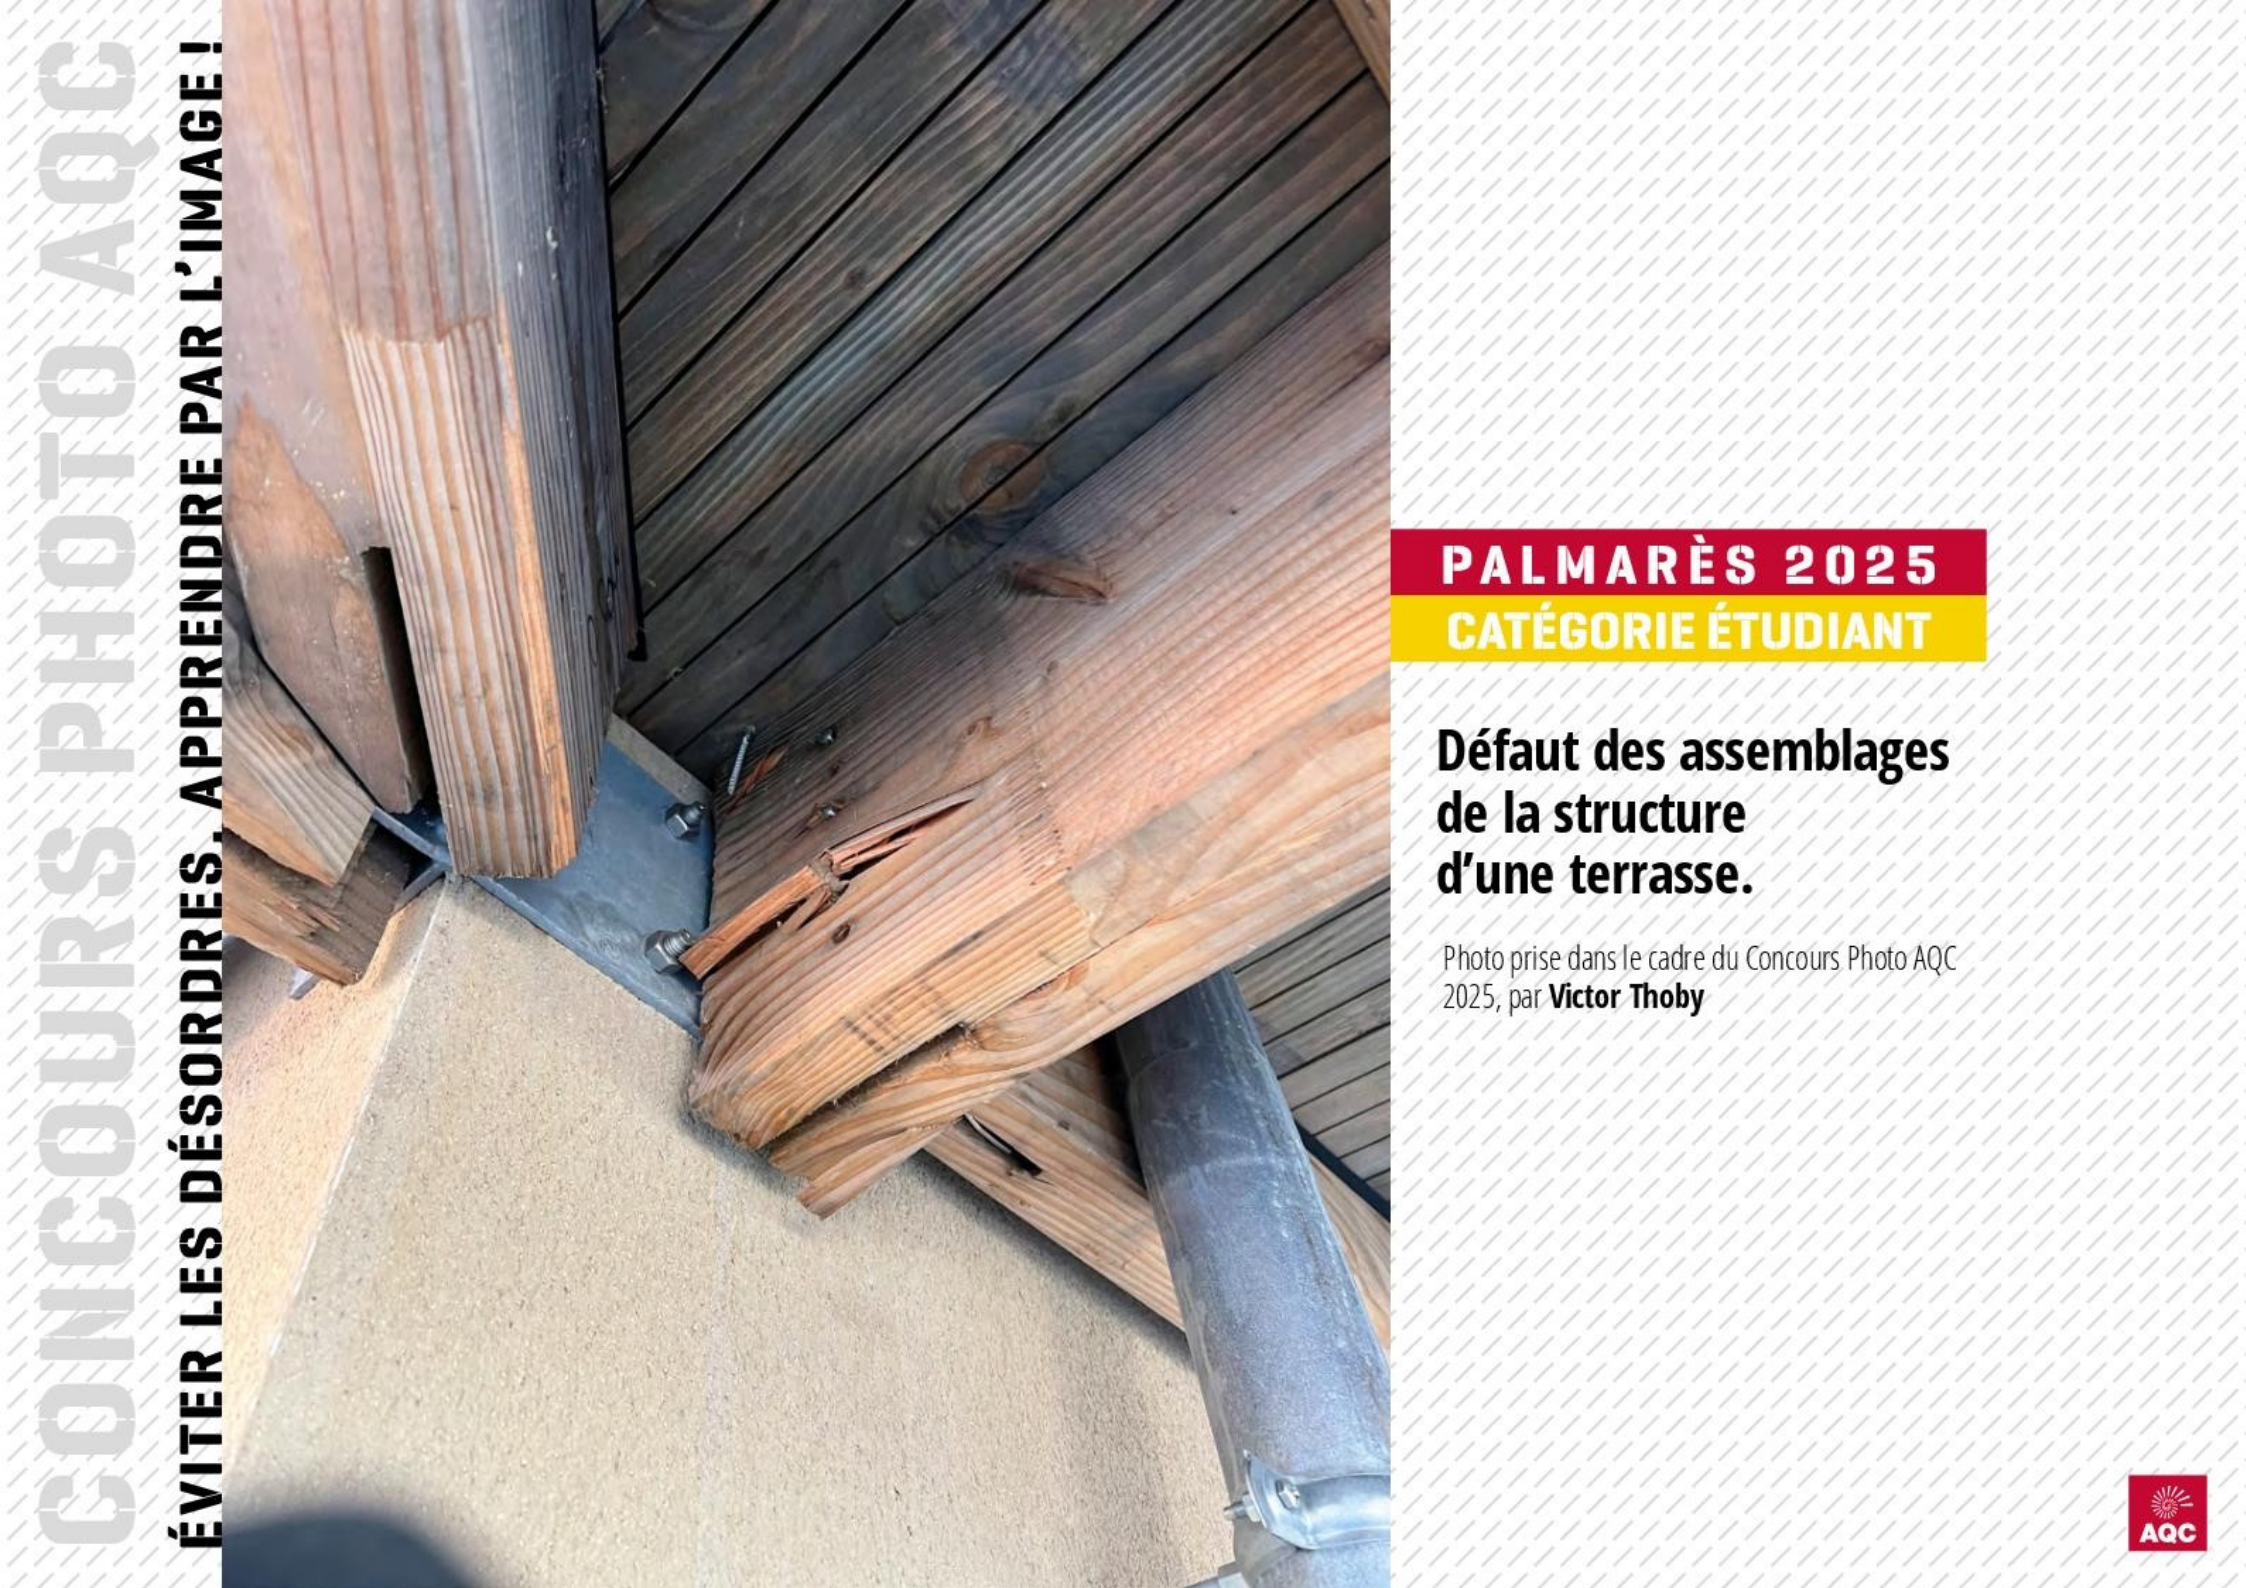
**Défaut des assemblages  
de la structure  
d'une terrasse.**
