CONCOURS PHOTO AQC  
ÉVITER LES DÉSORDRES. APPRENDRE PAR L'IMAGE!

**PALMARÈS 2025**  
**CATÉGORIE ÉTUDIANT**

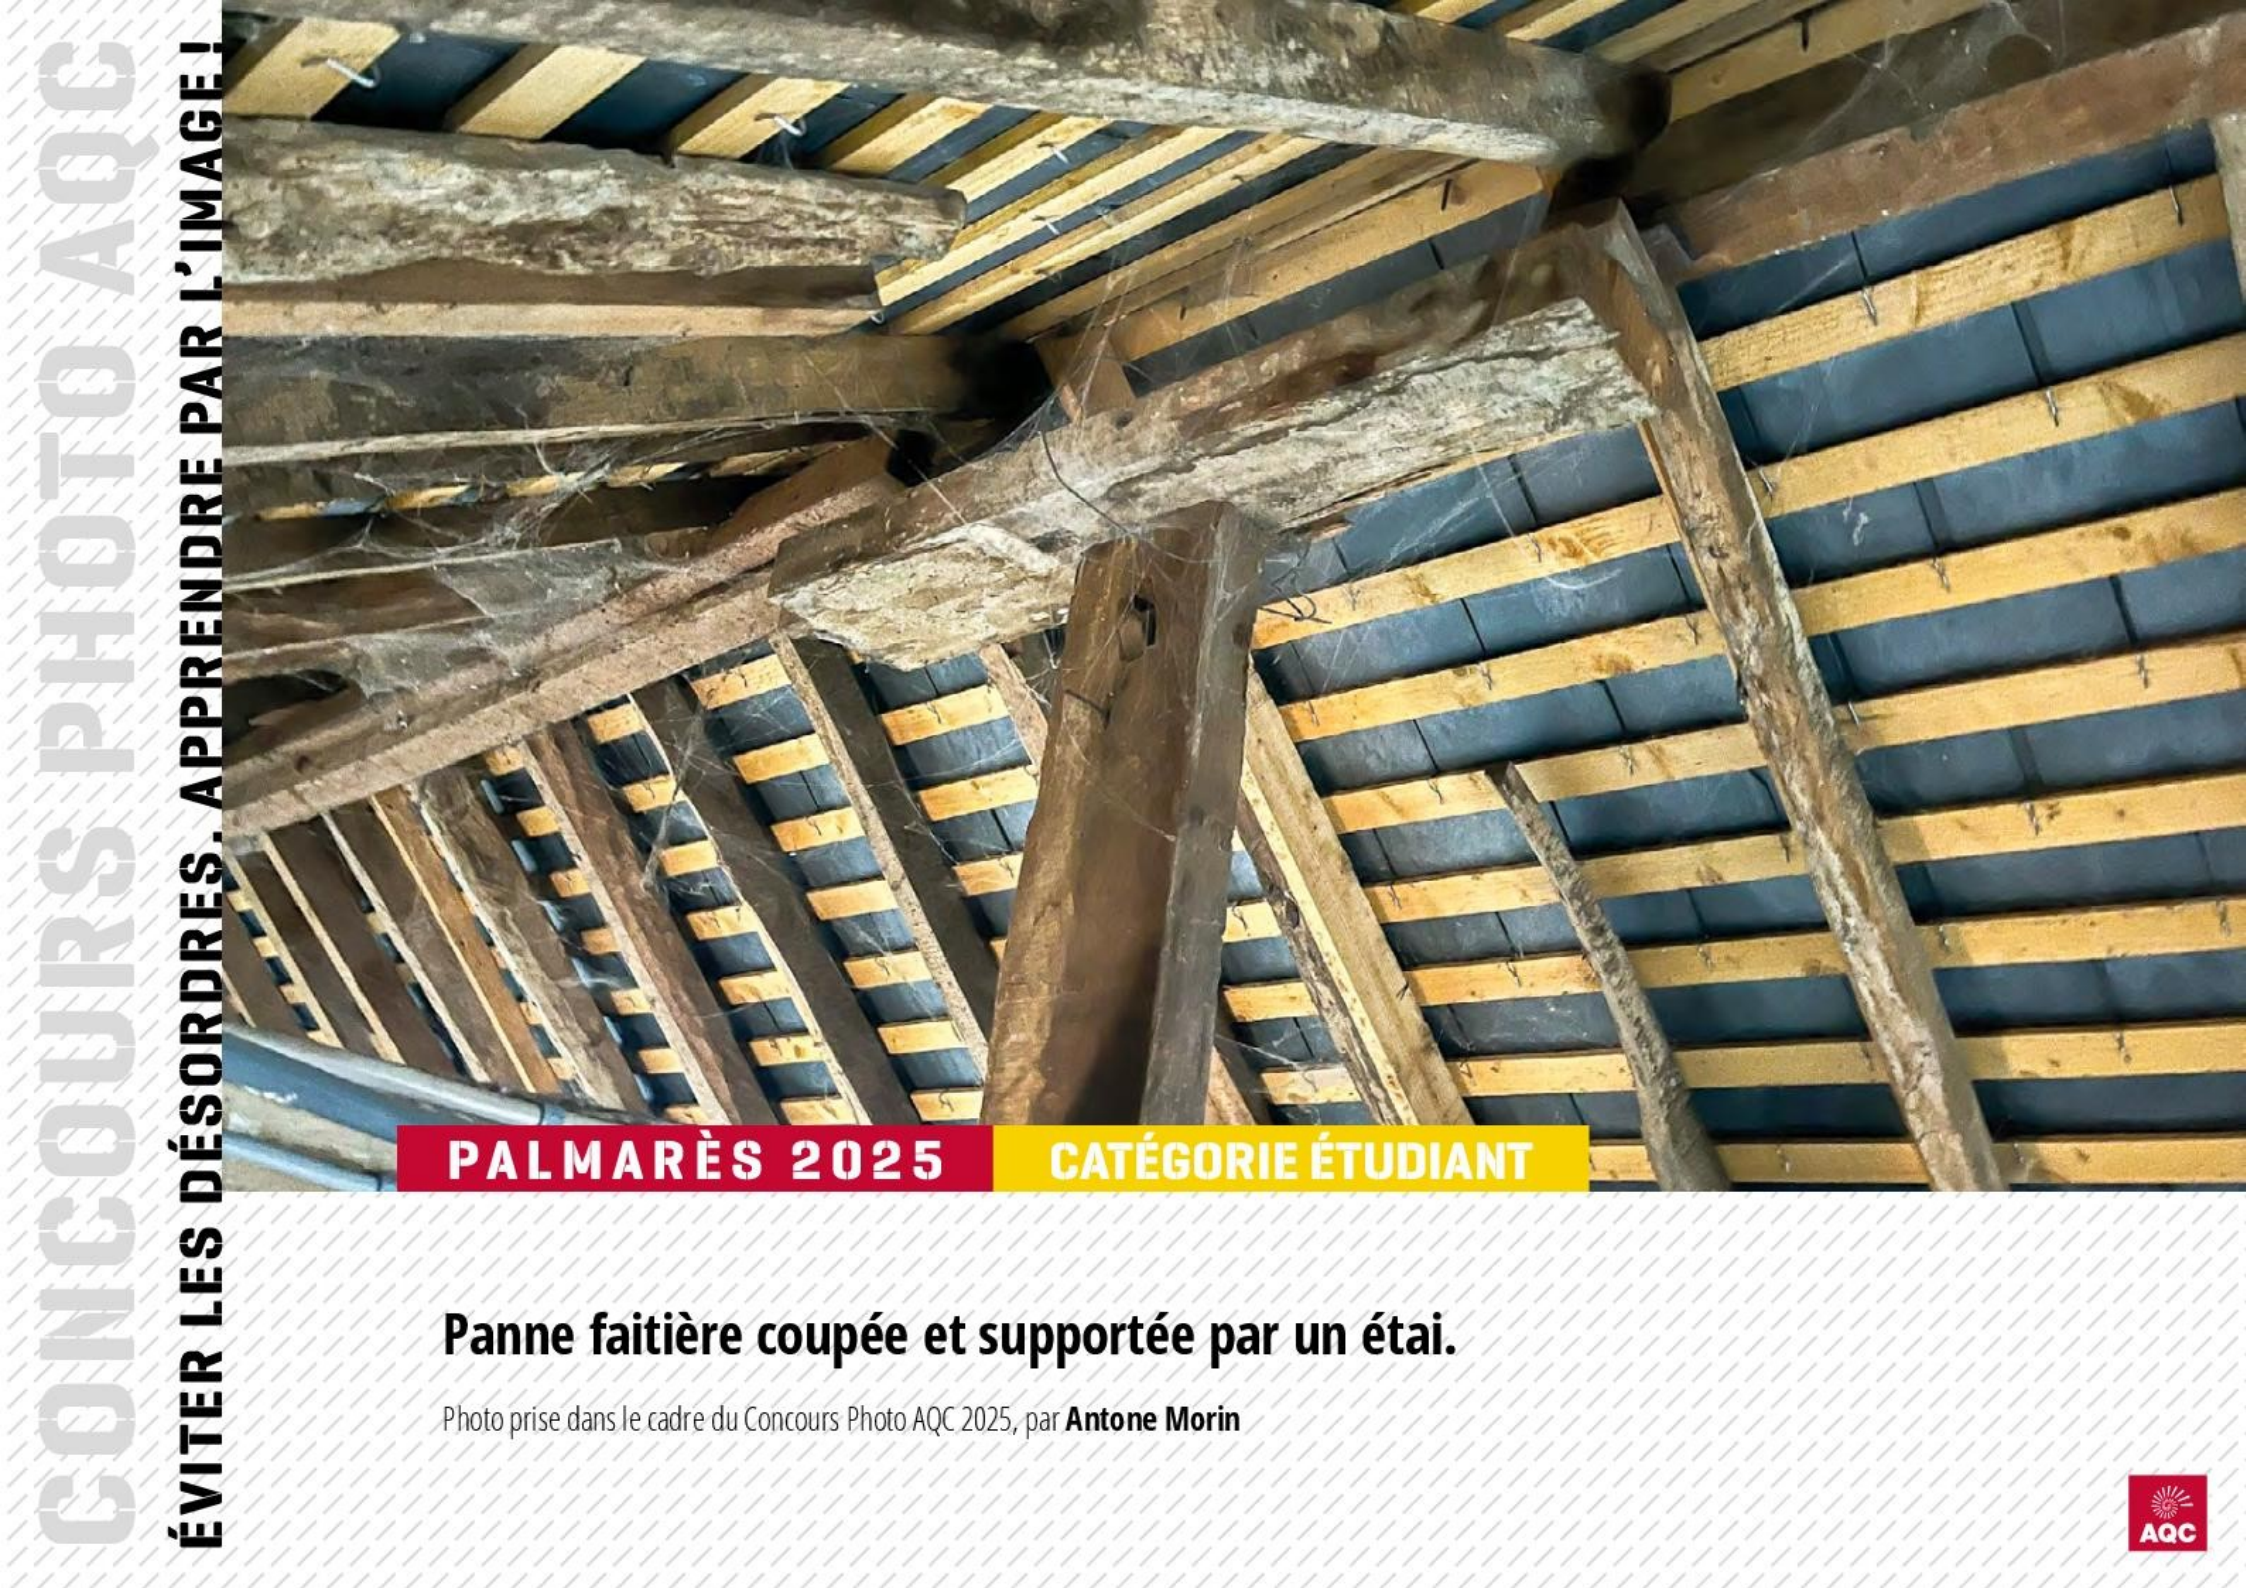
**Panne faitière coupée et supportée par un étau.**

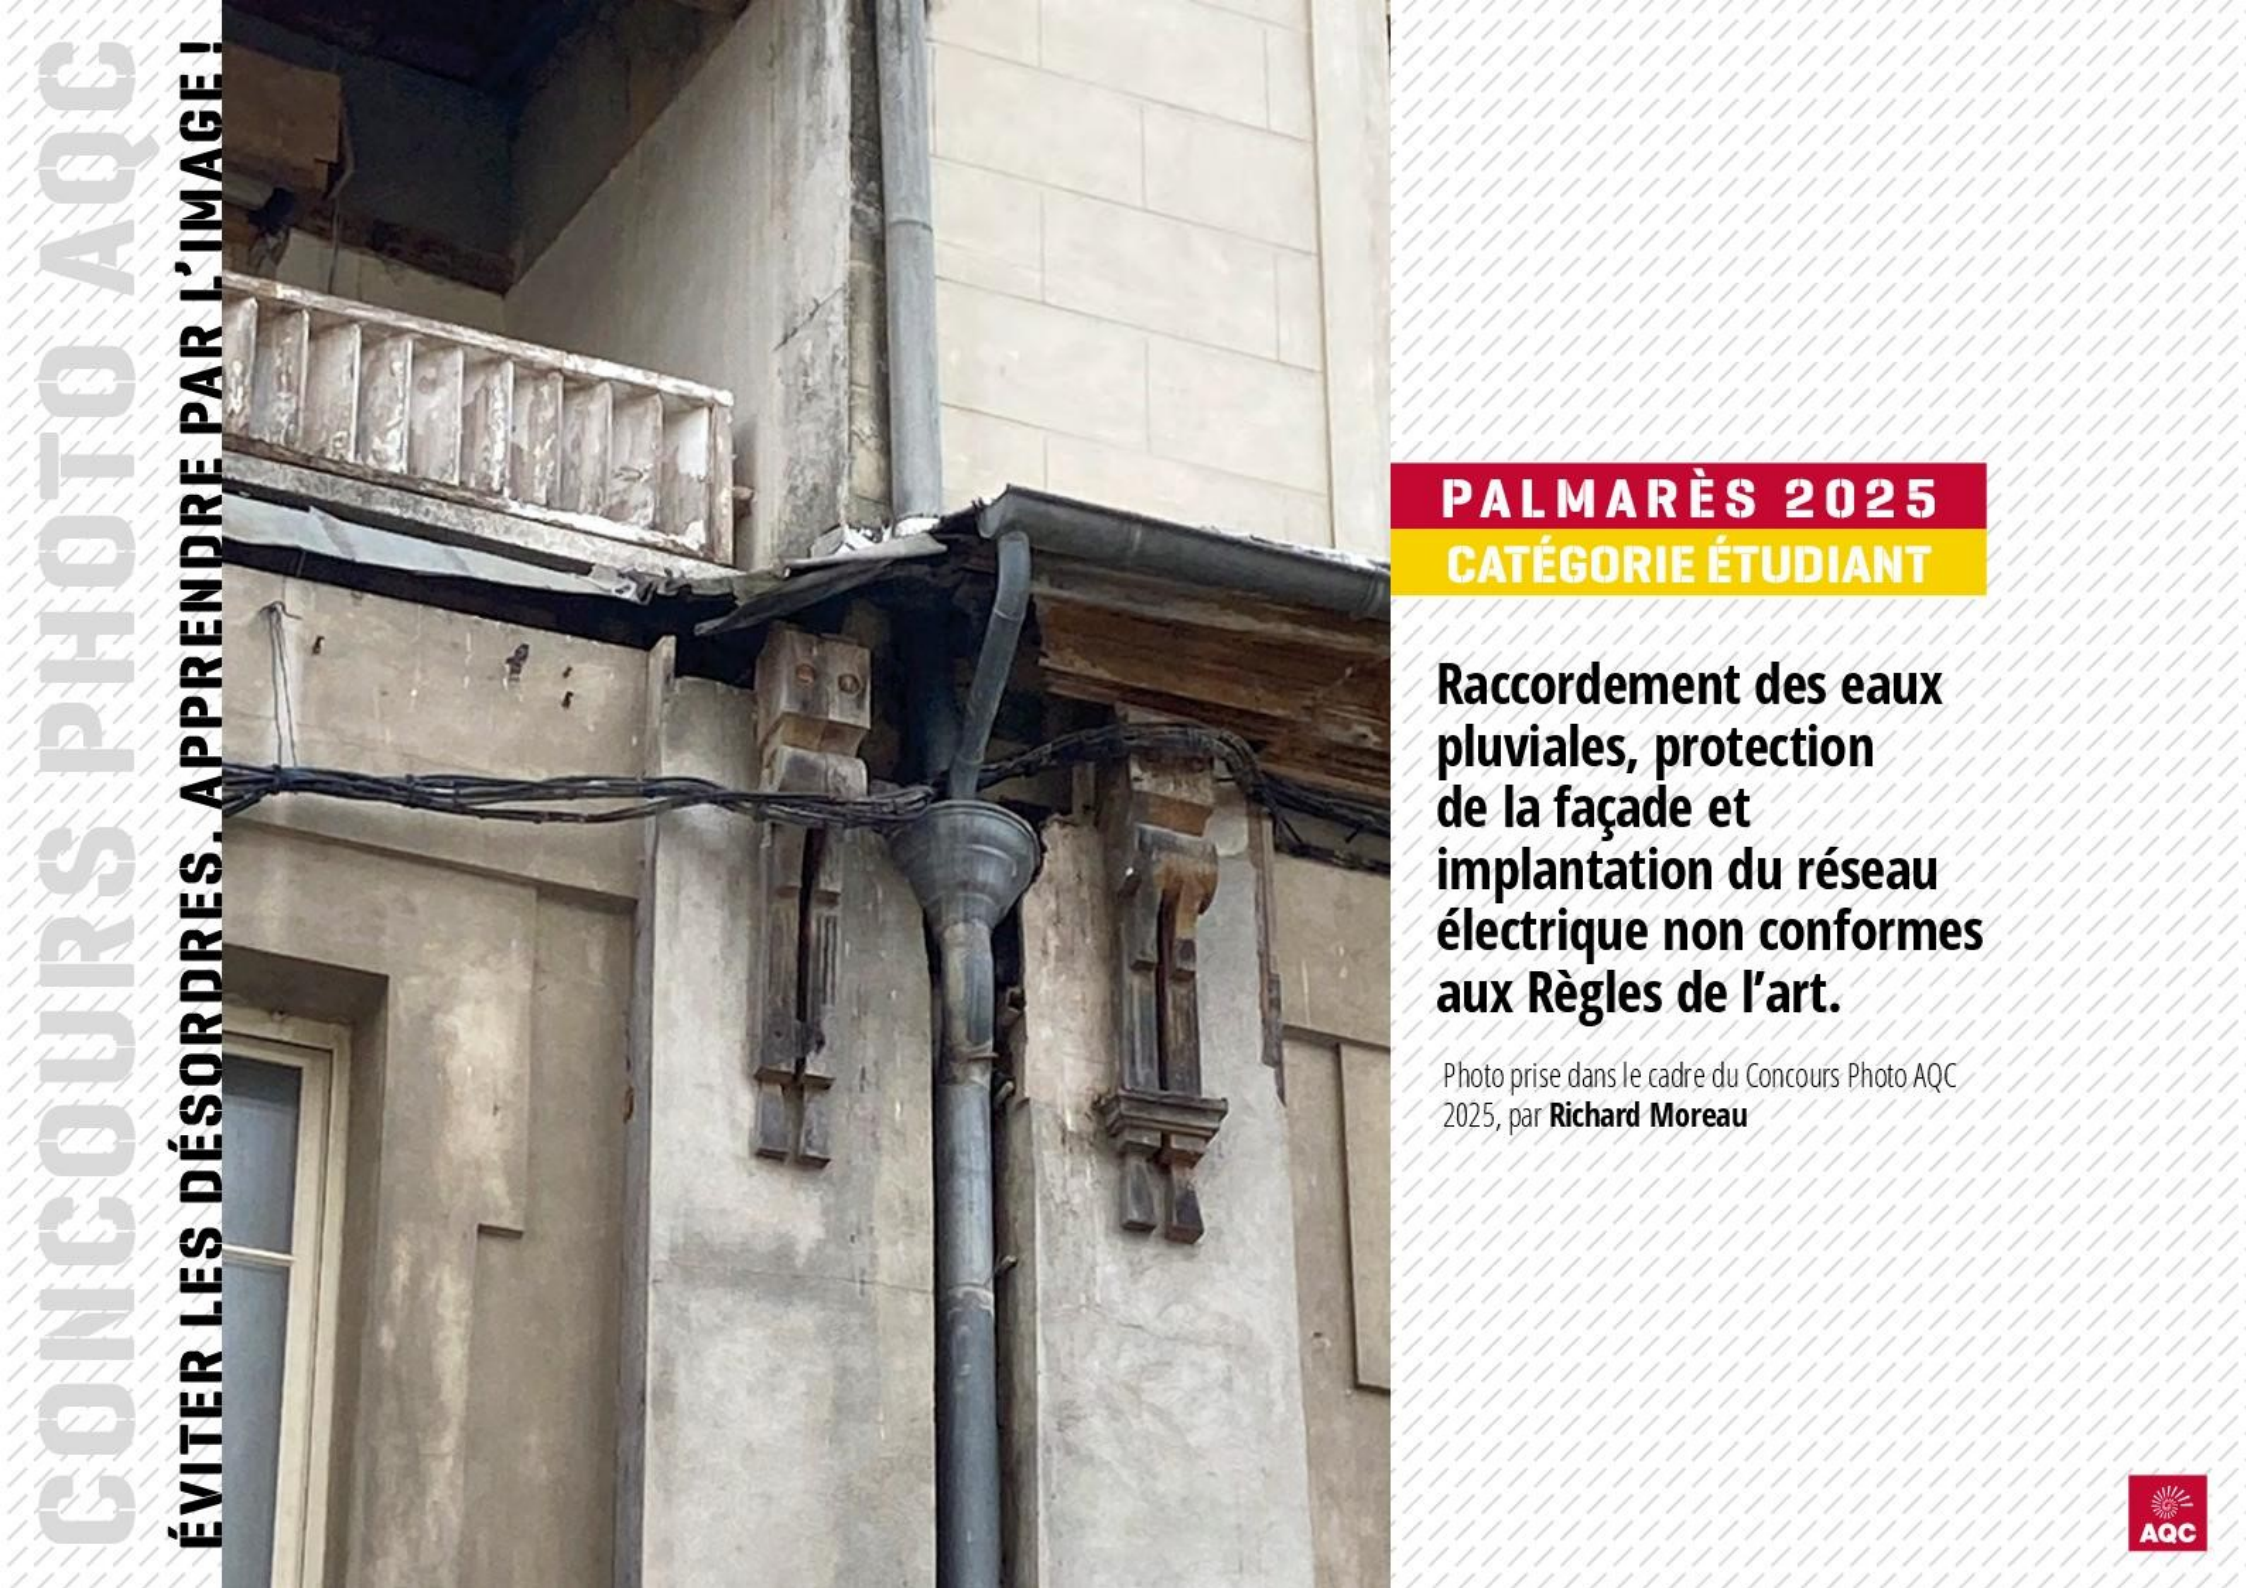
**Raccordement des eaux  
pluviales, protection  
de la façade et  
implantation du réseau  
électrique non conformes  
aux Règles de l'art.**

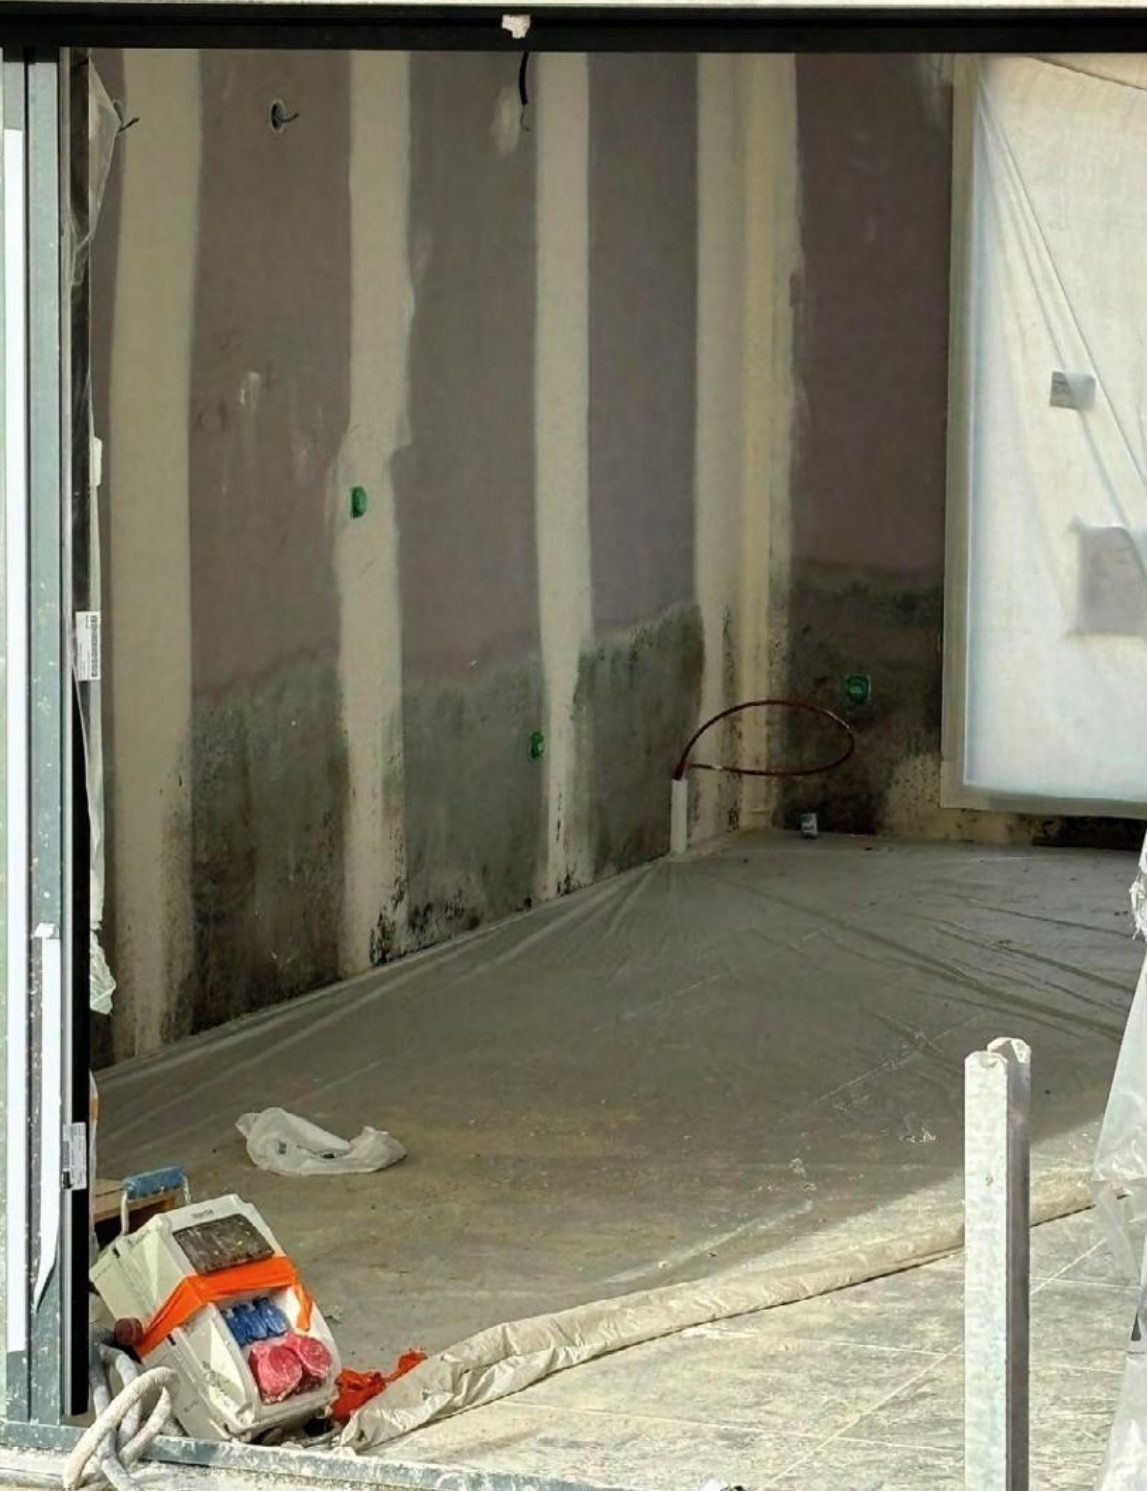
**Remontées d'humidité  
dans une cloison  
en plaques de plâtre,  
liées probablement  
à la réalisation  
postérieure de la chape  
en sol.**

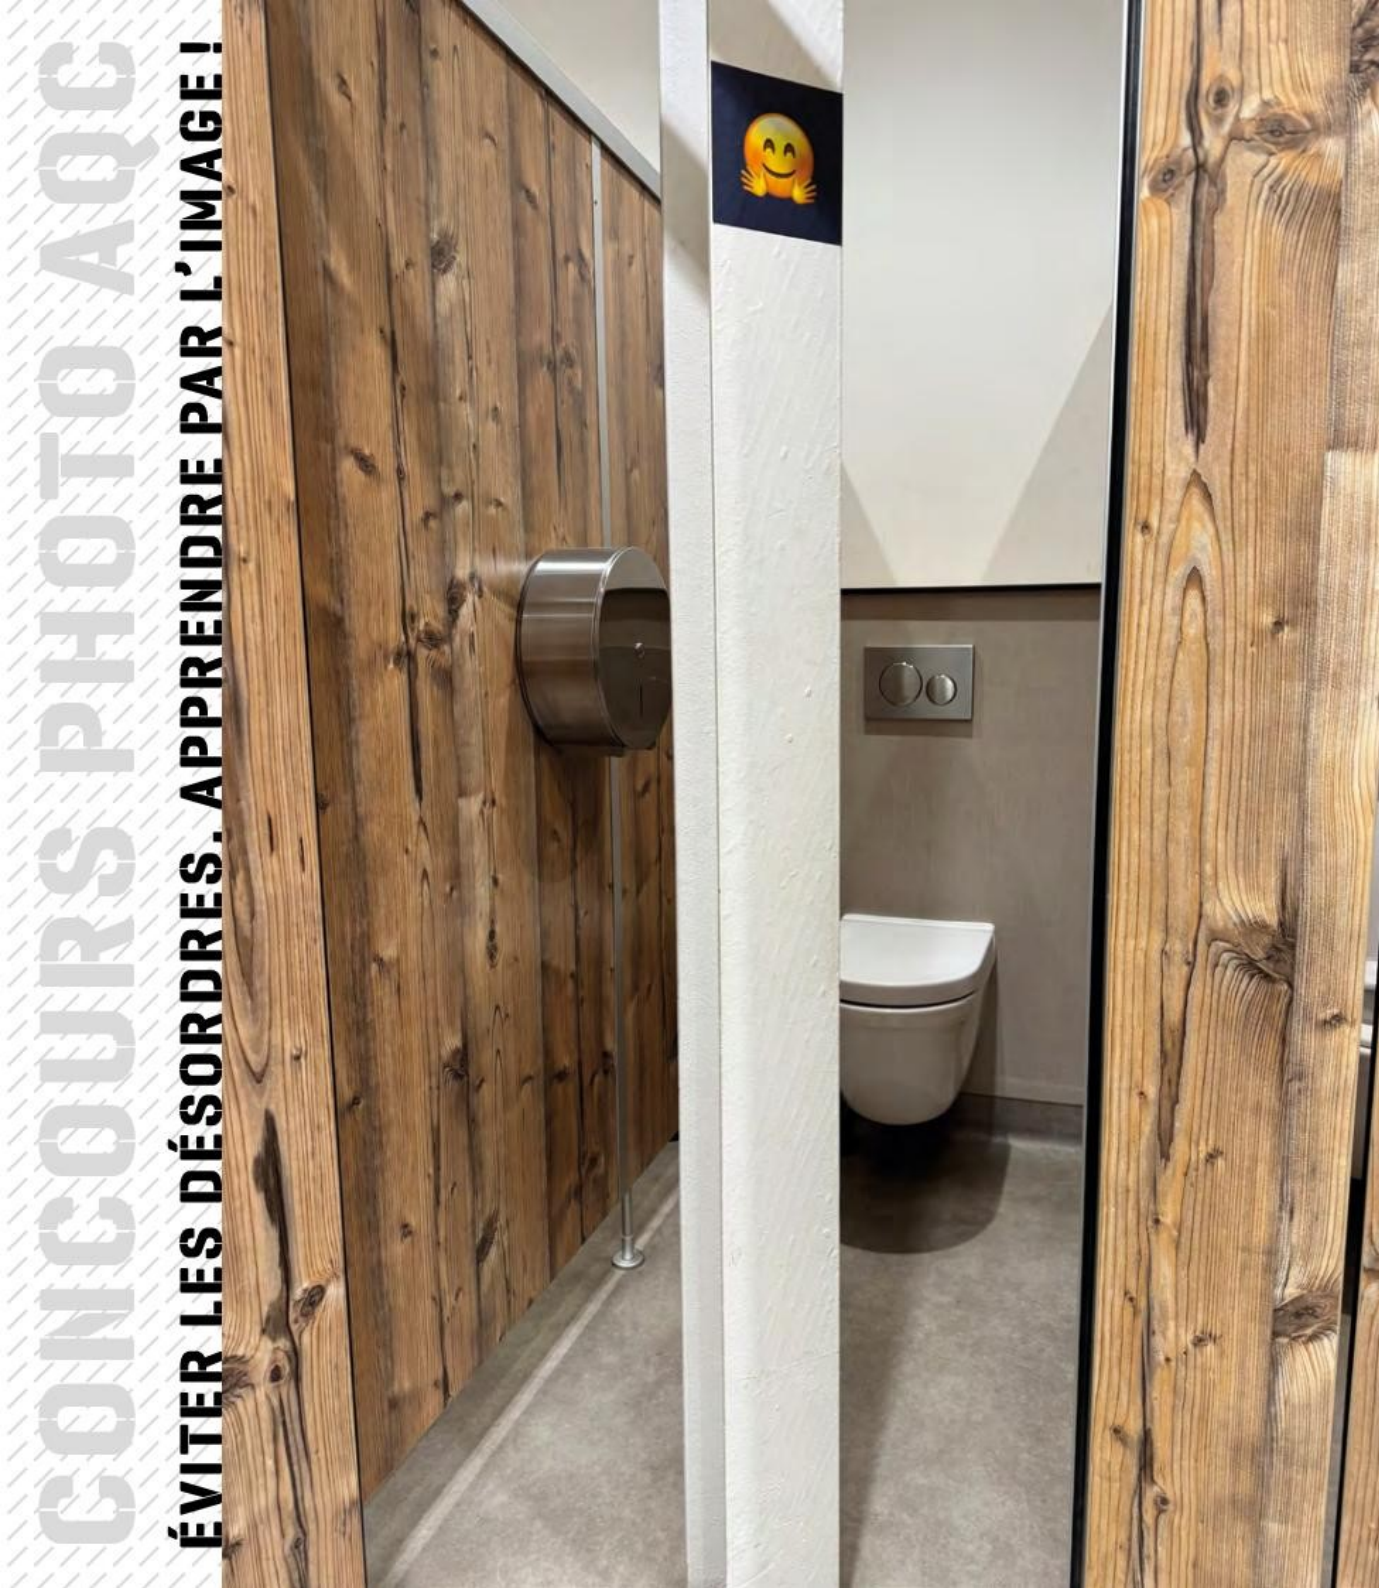
**Défaut de conception  
d'implantation  
d'un poteau métallique  
dans des toilettes.**
